大鹏新区档案馆·方志馆建设工程和深圳市公安局大
鹏分局指挥中心大楼建设工程
土壤污染状况初步调查报告

申报单位：深圳市大鹏新区政府投资项目前期工作中心

编制单位：深圳市宗兴环保科技有限公司

二〇二二年六月

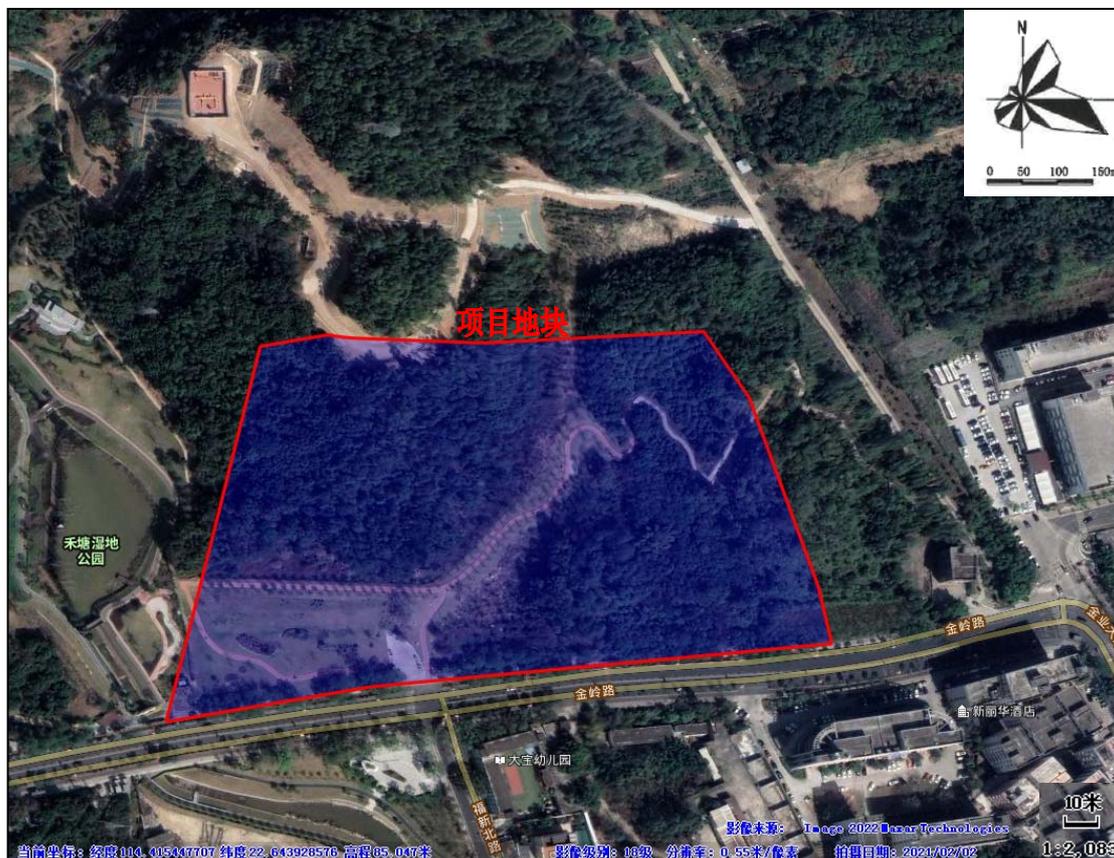
图 1.2-1 场地调查范围及影像图

本场地调查范围为大鹏新区档案馆·方志馆建设工程和深圳市公安局大鹏分局指挥中心大楼建设工程，位于深圳市大鹏新区葵涌办事处金岭路以北，禾塘湿地公园以东，金业大道以西。场地调查范围及影像图见图 1.2-1，项目地理位置及四至详见图 1.2-2~1.2-3。

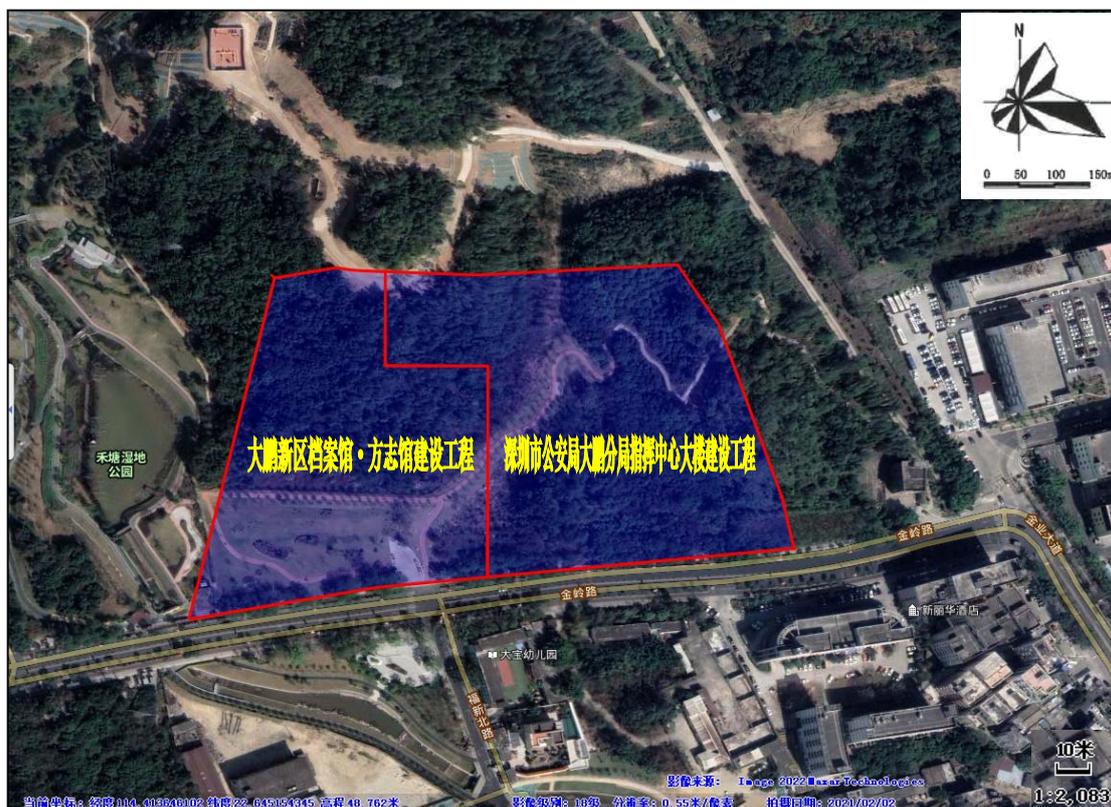
图 1.2-4 场地调查范围分宗情况示意图

本项目调查范围与地块红线范围一致，为 56839.55m²，其中大鹏新区档案馆·方志馆建设工程用地 25853m²，深圳市公安局大鹏分局指挥中心大楼建设工程用地 30986.55m²。场地调查范围分宗示意图见图 1.2-4。

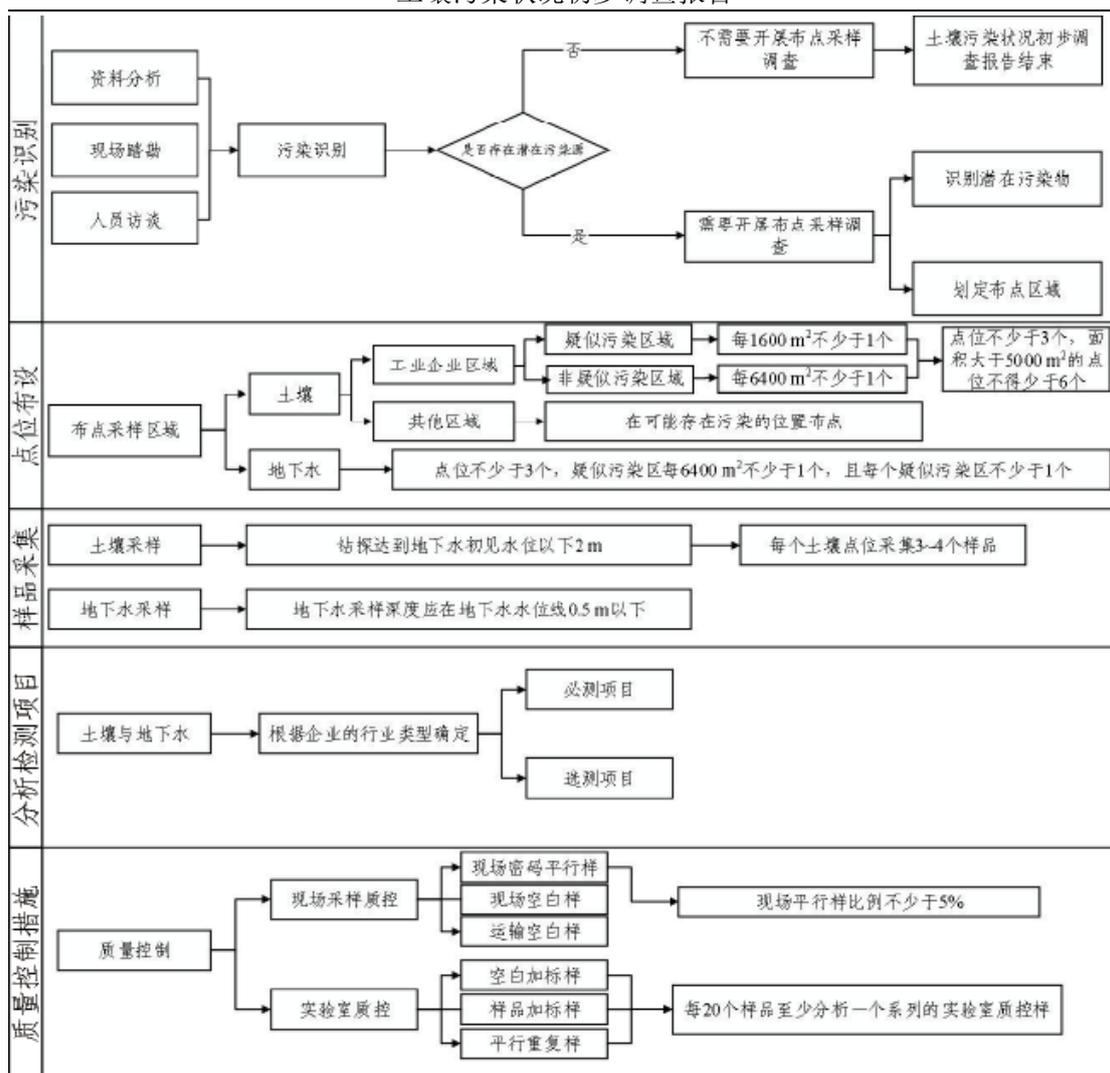
图1.5-1 土壤污染状况初步调查的工作内容和程序

按照《建设用地土壤污染状况调查技术导则》（HJ25.1-2019）、《建设用地土壤污染风险管控和修复监测技术导则》（HJ25.2-2019）和《深圳市建设用地土壤污染状况调查与风险评估工作指引》（2021年版）等技要求，结合现场实际情况，本项目土壤污染状况初步调查的技术路线见图 1.5-1。

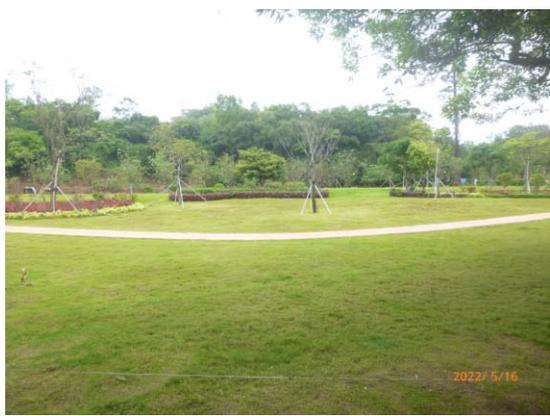
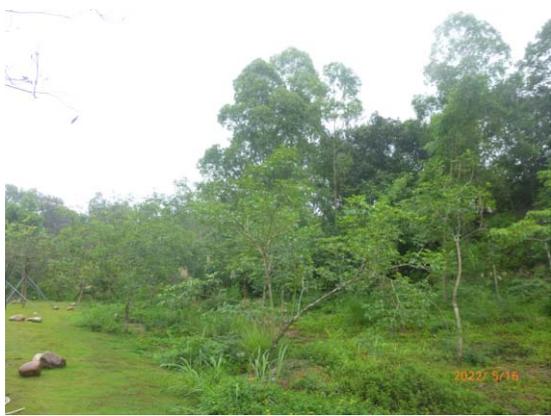
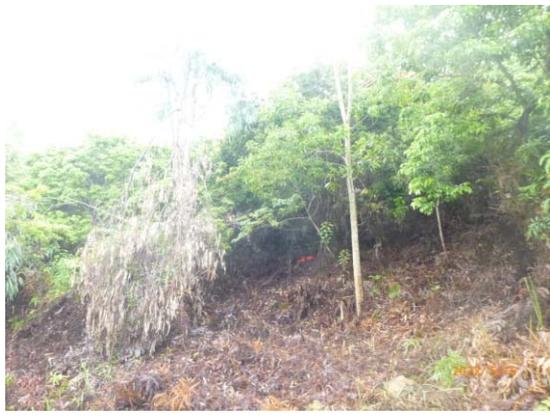
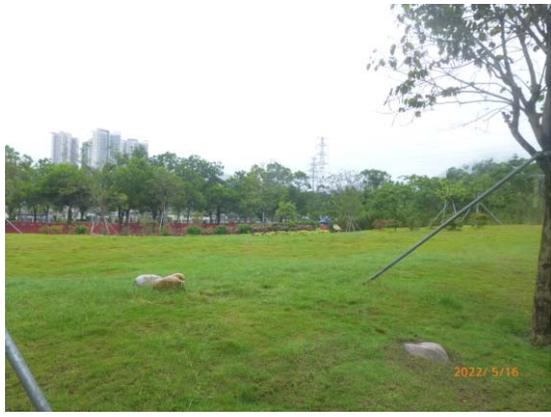
表2.1-1 地块现状照片一览表

现状公园	现状公园

现状山体	现状公园

项目地块位于深圳市大鹏新区葵涌办事处金岭路以北，禾塘湿地公园以东，金业大道以西，根据现场踏勘，场地内现状为禾塘山水公园，无现状建筑，现状照片见表 2.1-1。

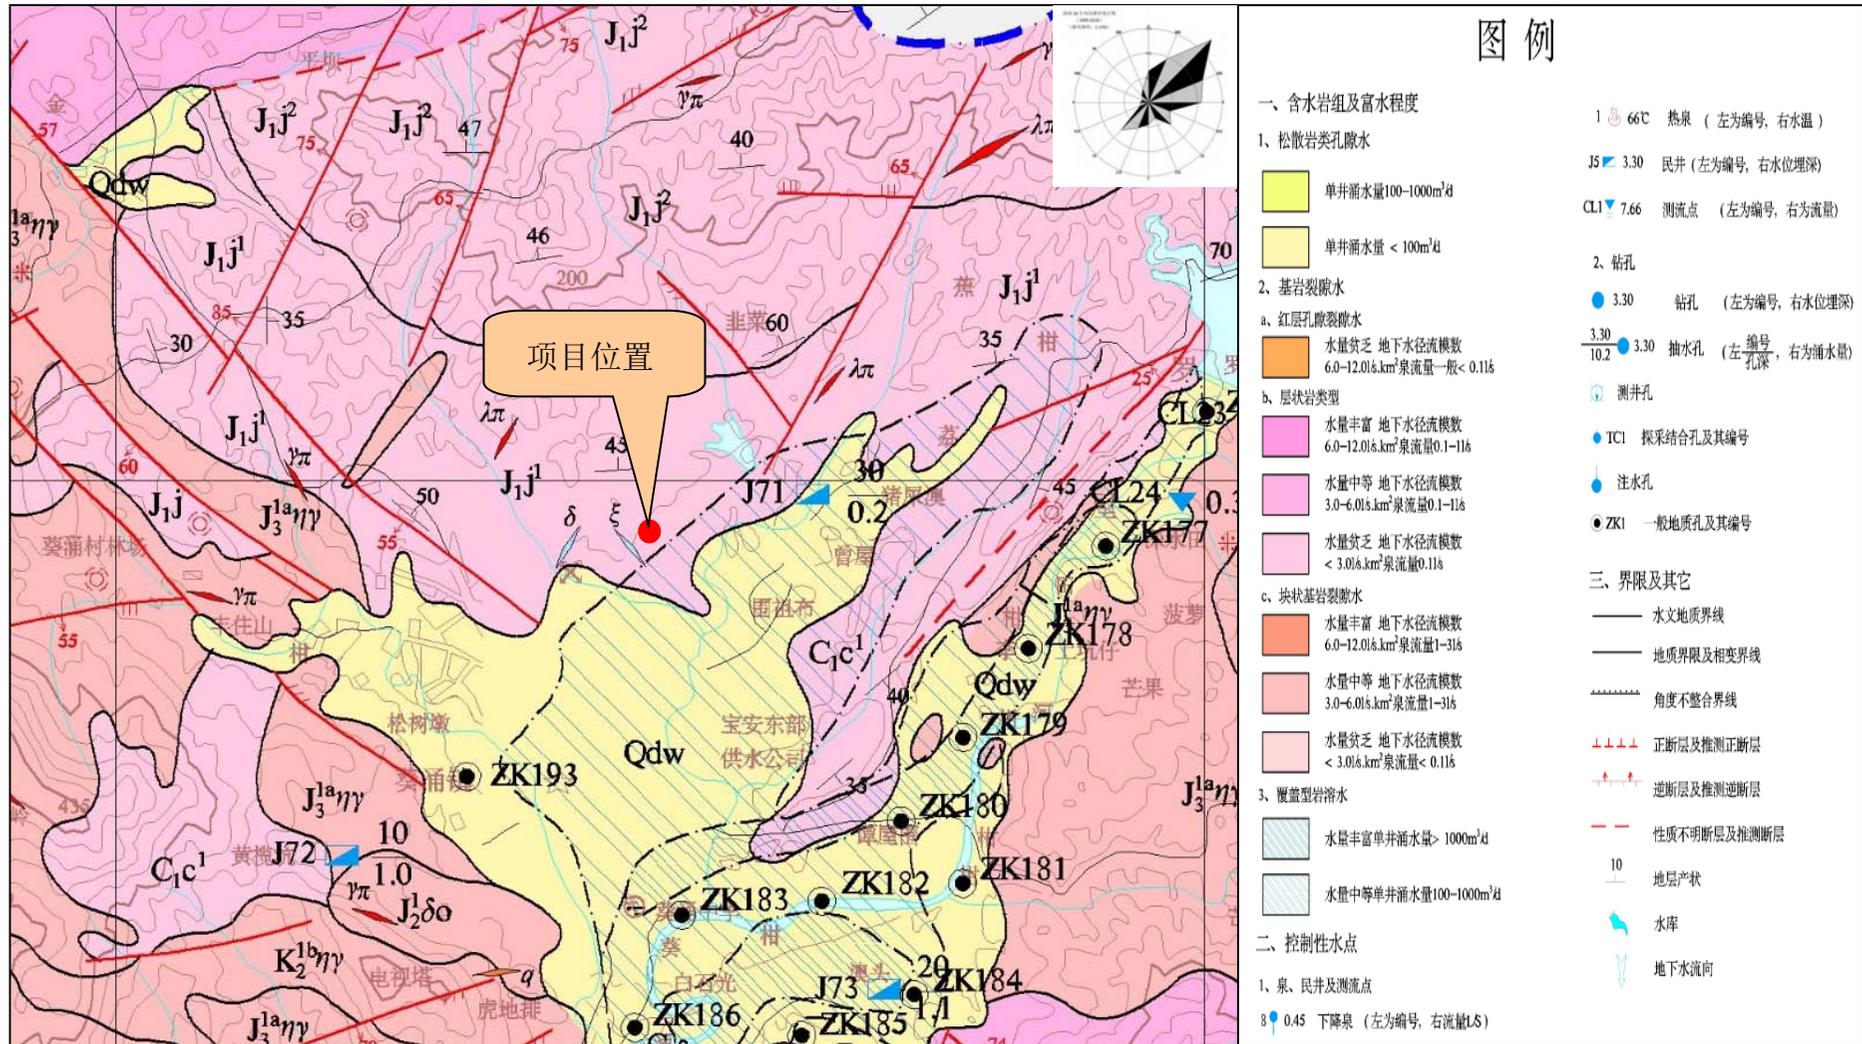
图2.2-2 区域水文地质图

本场地地下水类型有第四系孔隙潜水、基岩裂隙水和岩溶水。

场地孔隙潜水主要赋存在黏土层中，含水量低，黏土层属弱透水层。基岩裂隙水主要赋存于风化岩裂隙中，透水性能为弱~中等，整体为弱含水、弱透水地

层，主要受地质构造的影响。岩溶水主要发育于石磴子组白云质灰岩中，表层多为第四系沉积物覆盖，属覆盖型可溶岩区。场地内岩溶发育带及岩溶地下水受断裂构造控制明显，具有明显的不均匀性。项目所处的区域水文地质图见图2.2-1。

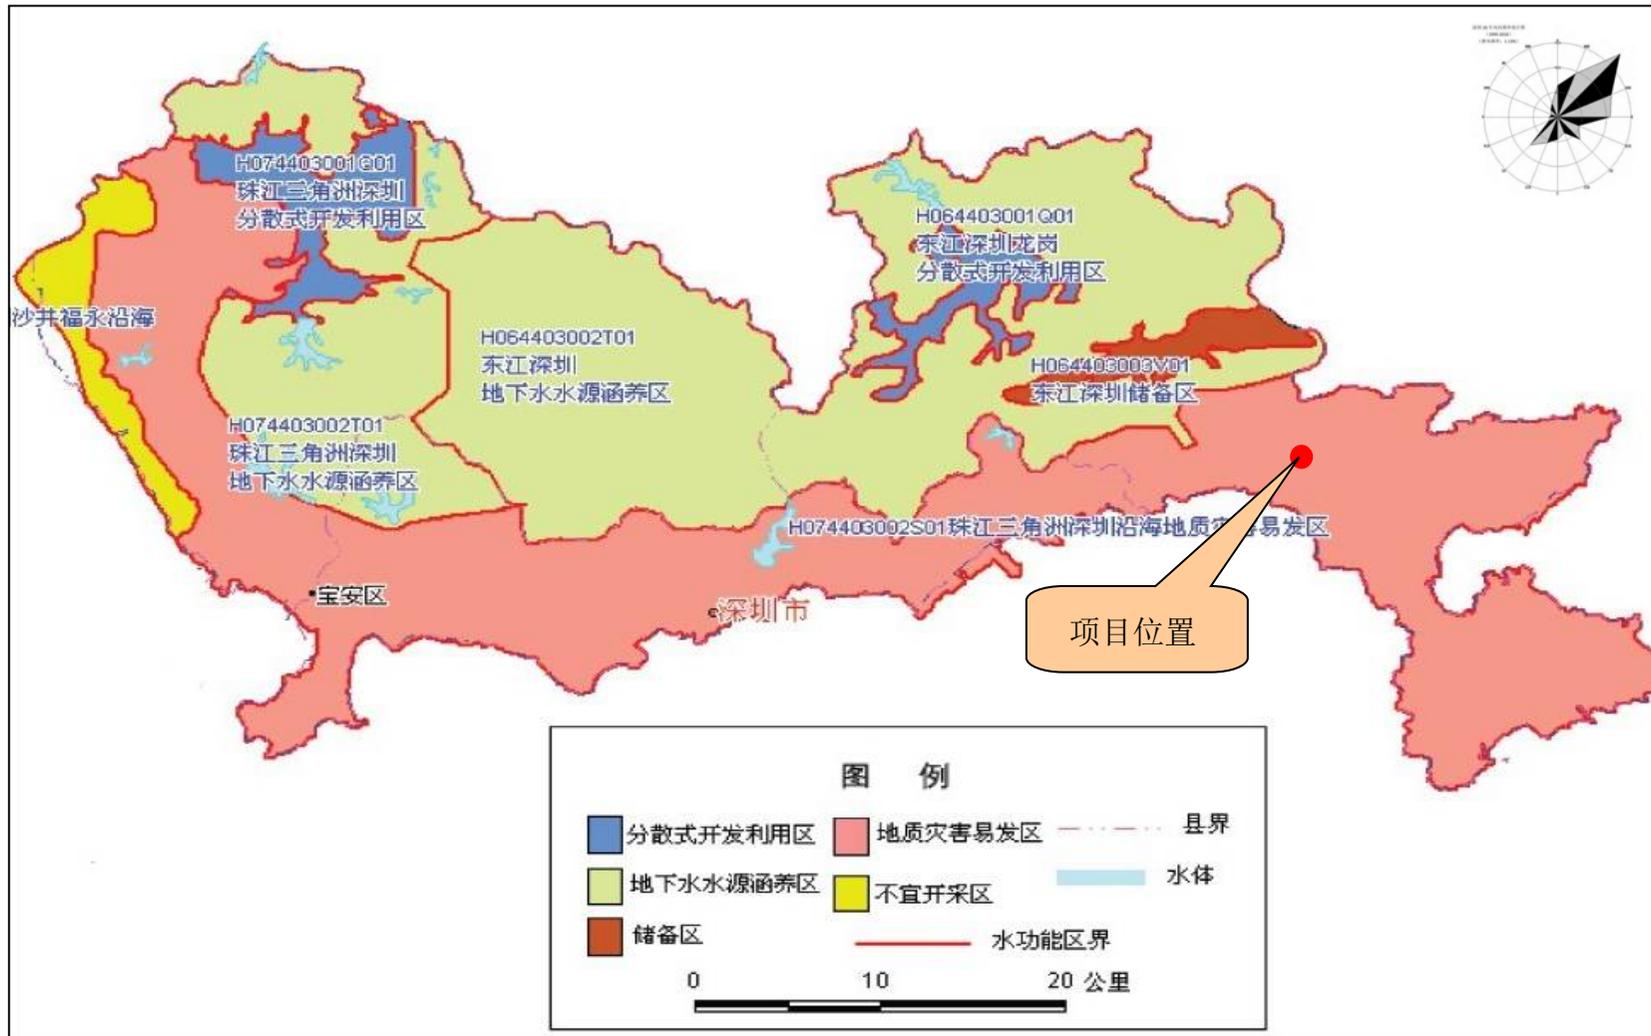
图 2.2-3 项目所在区域地下水功能区划图

根据图2.2-2区域地下水功能区划，项目所在区域浅层地下水属于“珠江三角洲深圳沿海地质灾害易发区”，执行《地下水质量标准》（GB/T14848）中IV类标准。

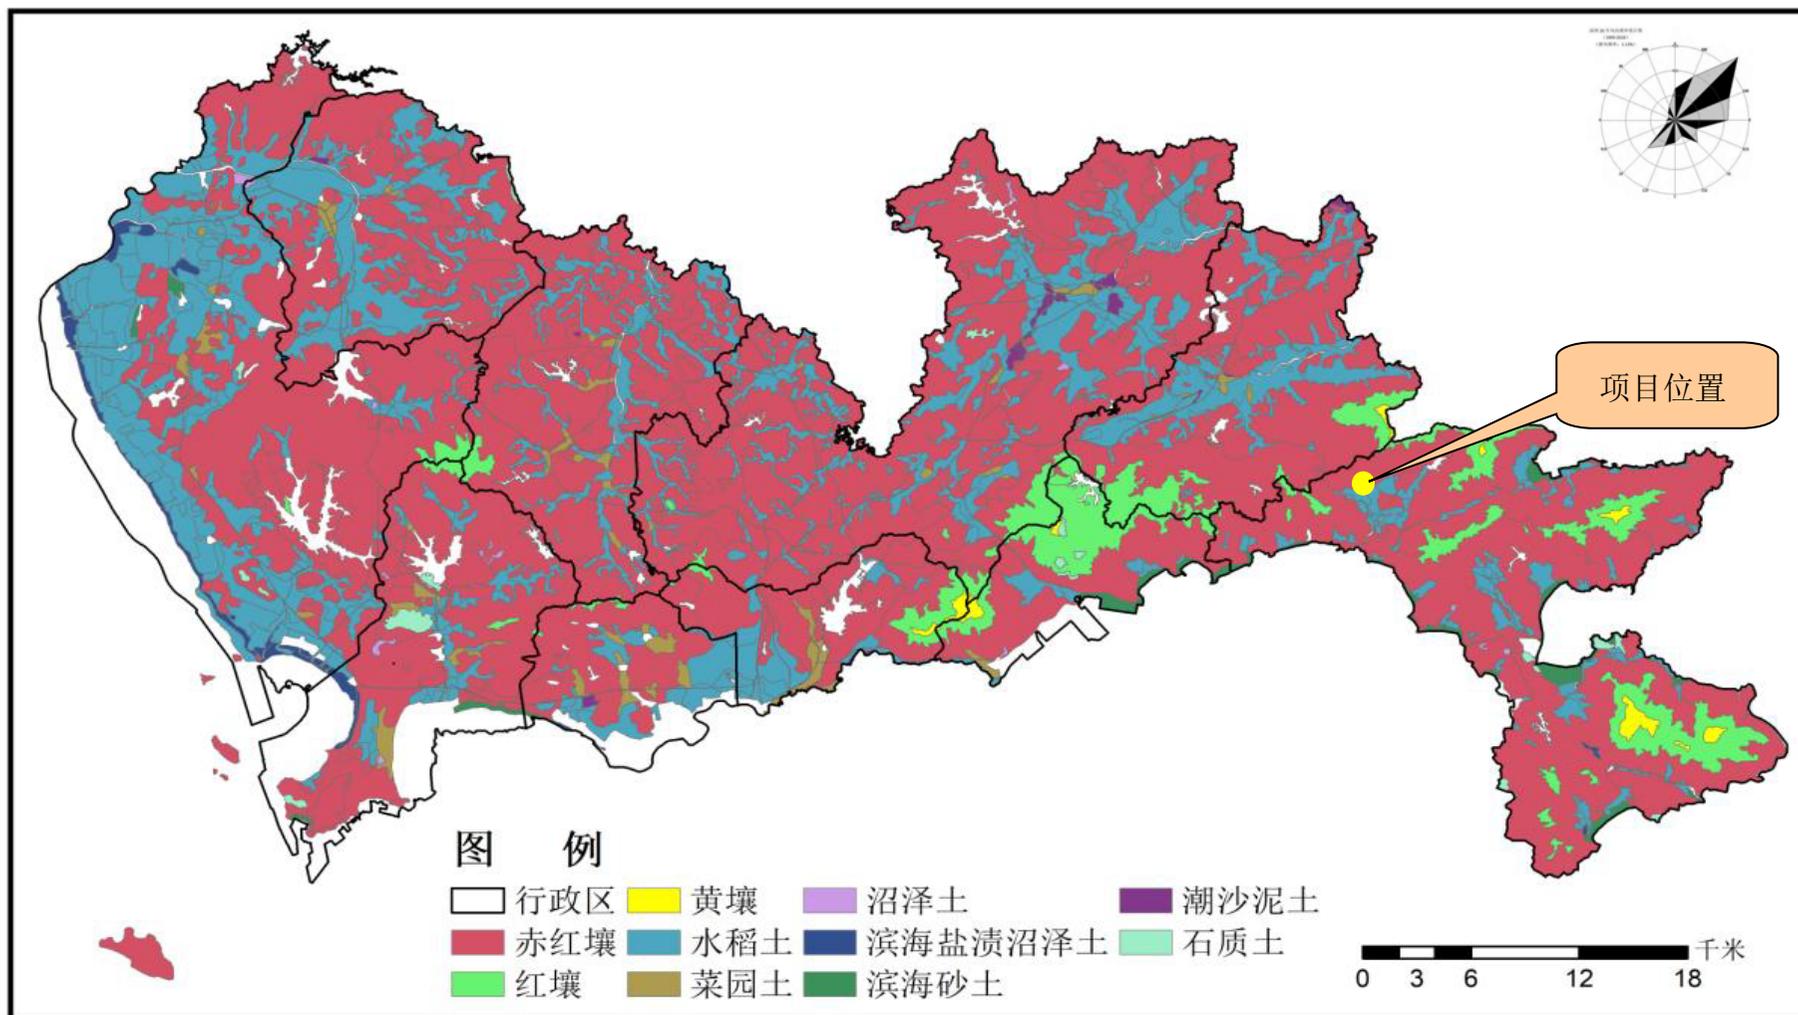
图 2.2-5 项目所在区域土壤类型图

根据深圳市土类空间分布图（见图2.2-5），项目区域土壤类型主要以赤红壤为主，赤红壤是深圳市地带性土壤，分布在海拔300m以下广阔的丘陵台地。土壤表层有机质多在2.0%左右，而土壤流失严重的侵蚀赤红壤，表层有机质含量仅0.2~0.4%。由于评价区暴雨较多，加上长期的人为活动干扰，许多原有的植被覆盖地段成为裸露地面，在丘陵地区常有水土流失现象。

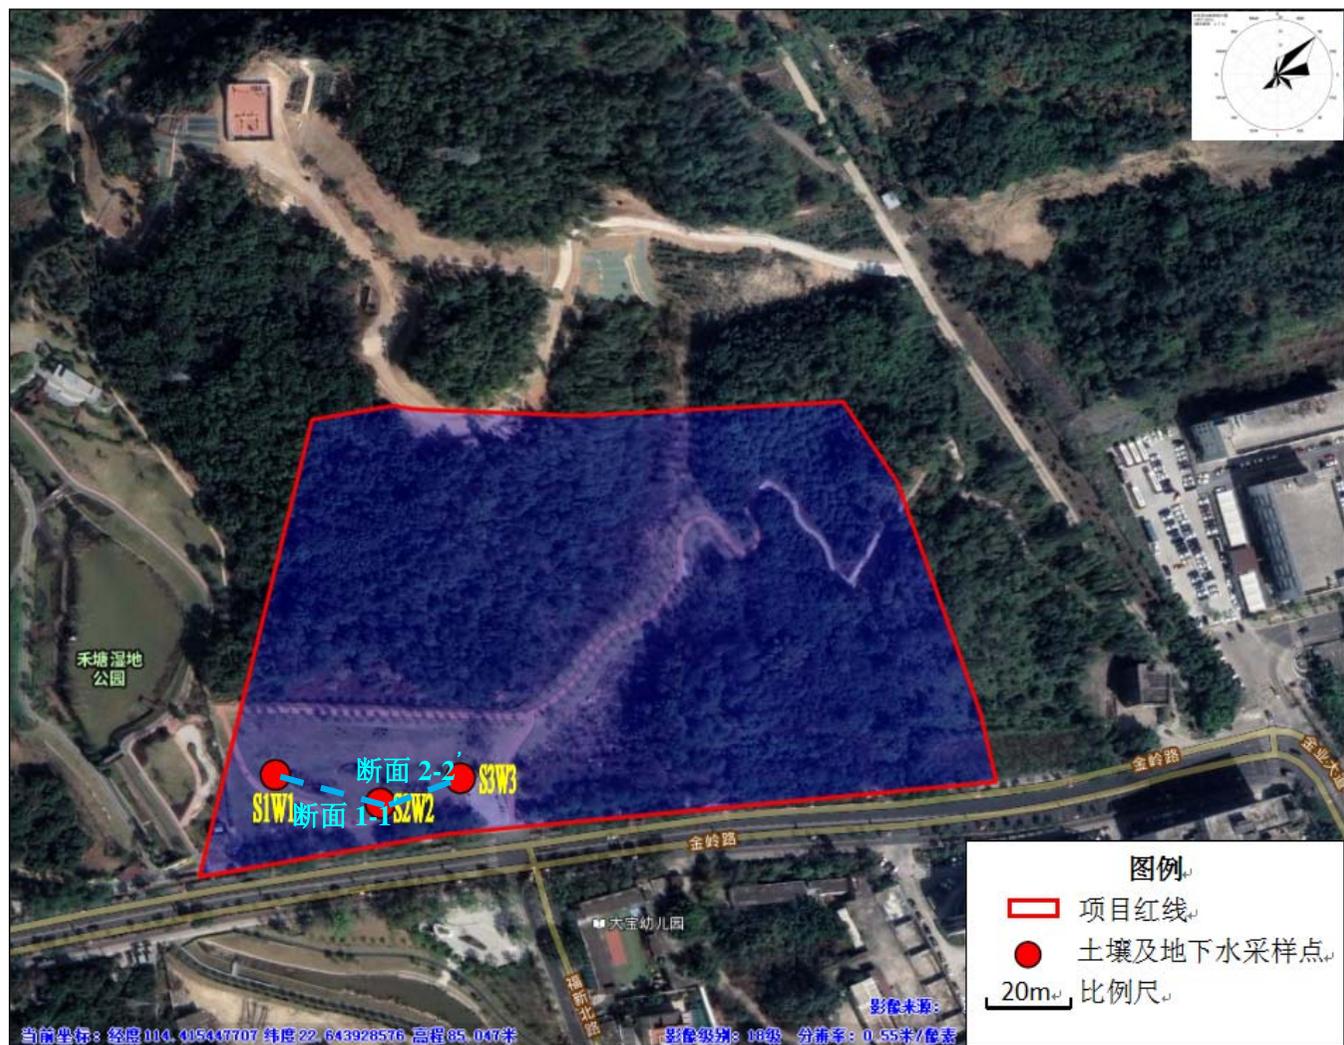
图 2.3-1 场地地质剖面分布示意图

场地地质剖面图见图2.3-1~2.3-3。

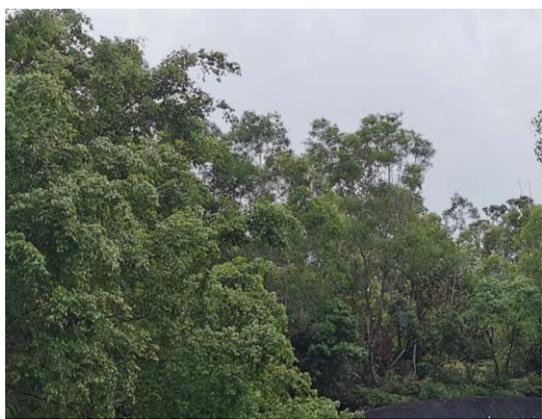
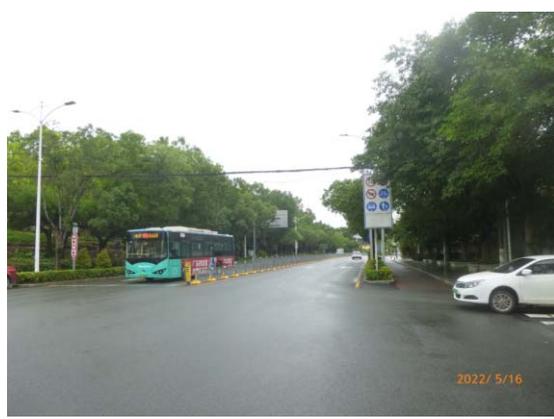
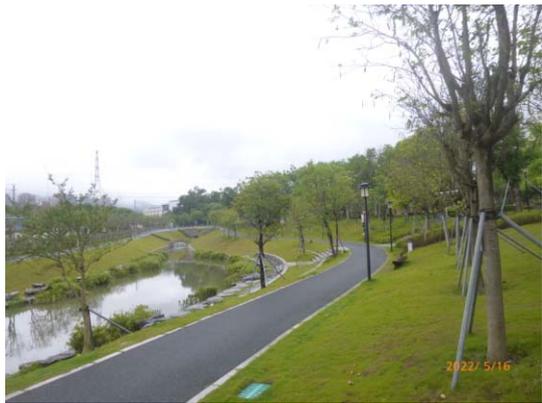
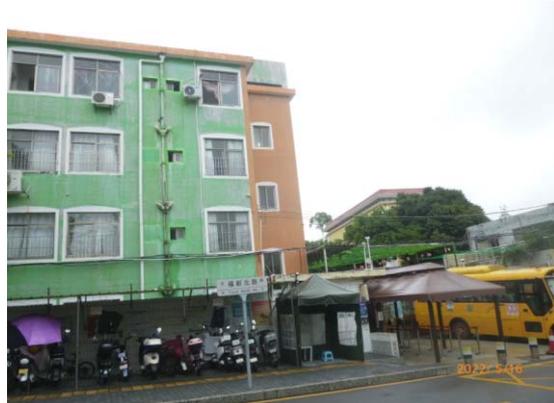
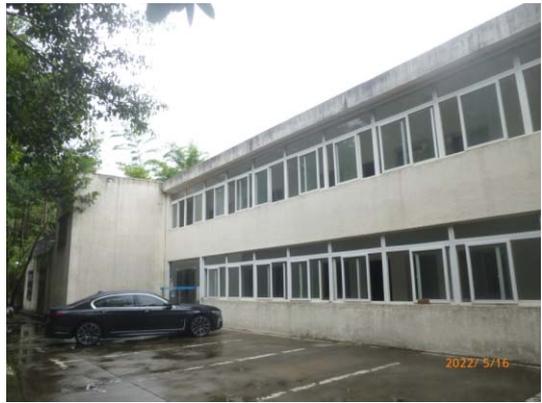
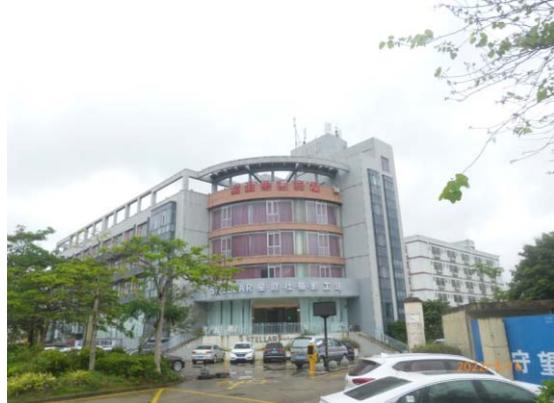
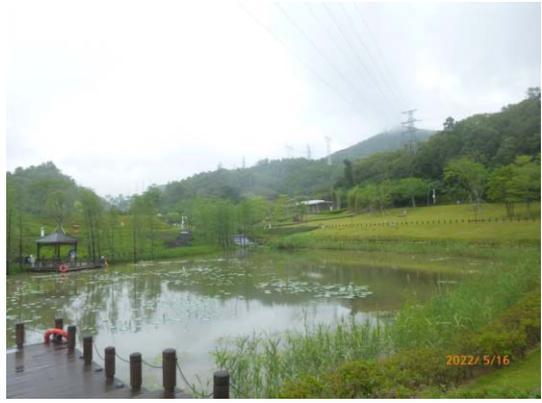
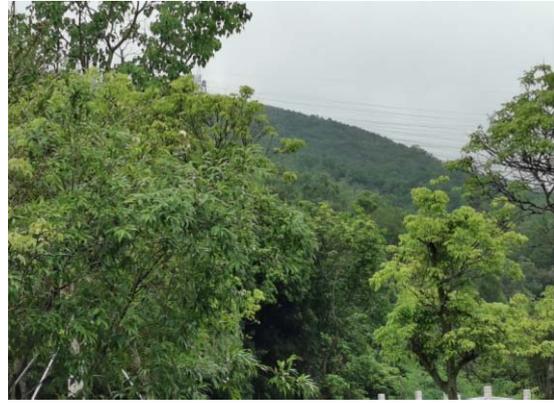
表2.5-2 地块周边现状照片一览表

地块东侧 山林	地块南侧 金岭路

<p>地块南侧 禾塘公园</p>	<p>地块南侧 大宝幼儿园</p>

<p>地块南侧 深圳市港龙混凝土有限公司宿舍</p>	<p>地块南侧 新丽华酒店</p>

<p>地块西侧 禾塘湿地公园</p>	<p>地块北侧 山体</p>

方位	距离	用地性质	名称	主要活动类型
东	紧邻	山林	山林	林地
南	紧邻	道路	金岭路	道路运输
	25 米	公园	禾塘公园	公园
	33 米	教育用地	大宝幼儿园	教育
	39 米	建设用地	深圳市港龙混凝土有限公司宿舍	居住
	42 米	建设用地	新丽华酒店	商业/居住
西	紧邻	公园	禾塘湿地公园	公园
北	紧邻	山林	山林	林地

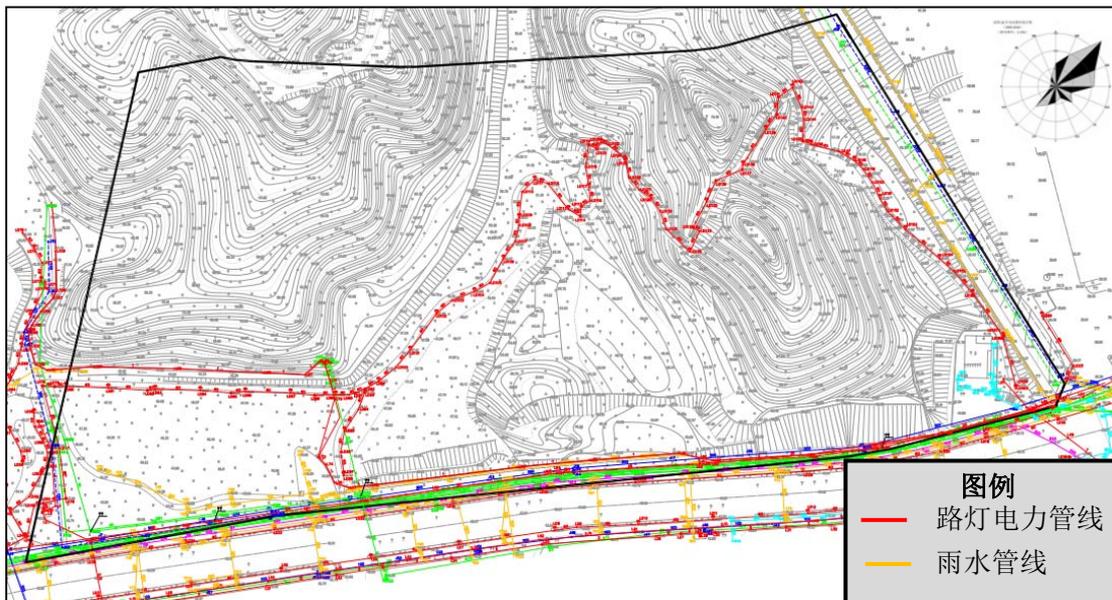
图3.1-1 项目现状管线布局图

根据场地的资料收集、现场踏勘可知，地块内历史建筑已于早期拆除，现状为禾塘山水公园，无永久性建筑，无在产企业。项目现有管线主要为电力及雨水管线，具体见图 3.1-1。

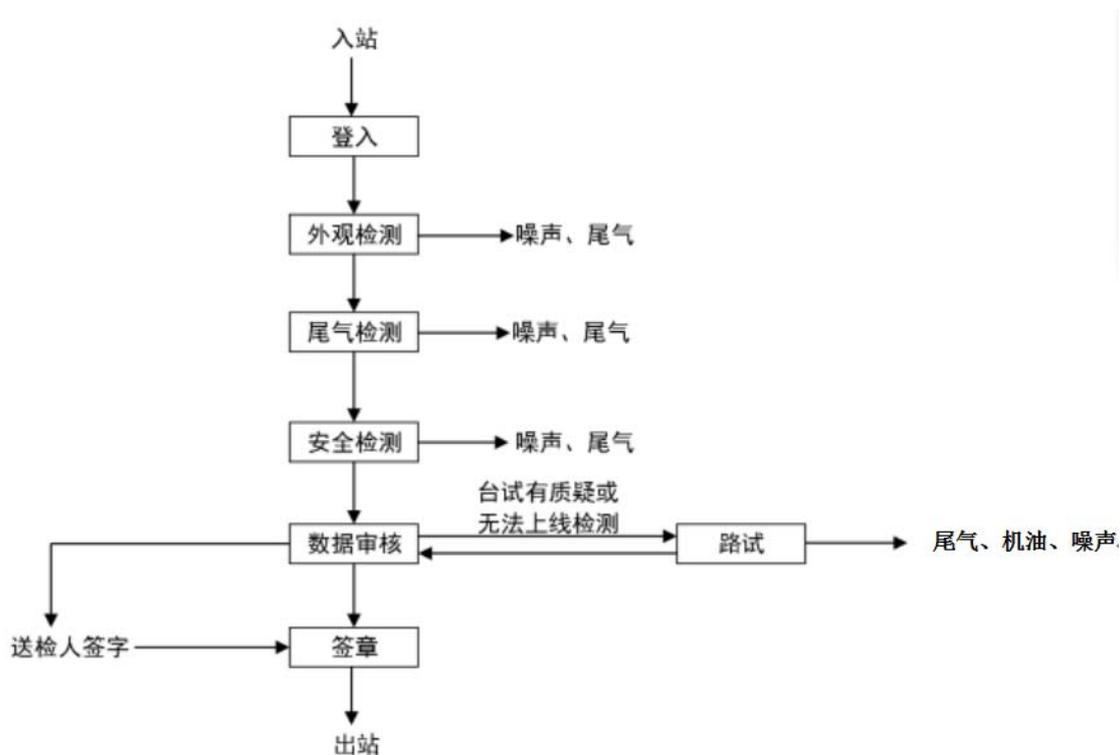
图3.2-2 主要检测工艺流程图

(5) 路试：对于台试有质疑或无法上线检测的车辆进行路试，在路试过程中可能产生机油遗漏、汽车尾气及噪声。

固体废物：项目仅对车辆外观、尾气检测及安全检测，不进行车辆清洗及维修，检测过程无一般工业固体废物产生，路试过程可能会发生机油遗漏。

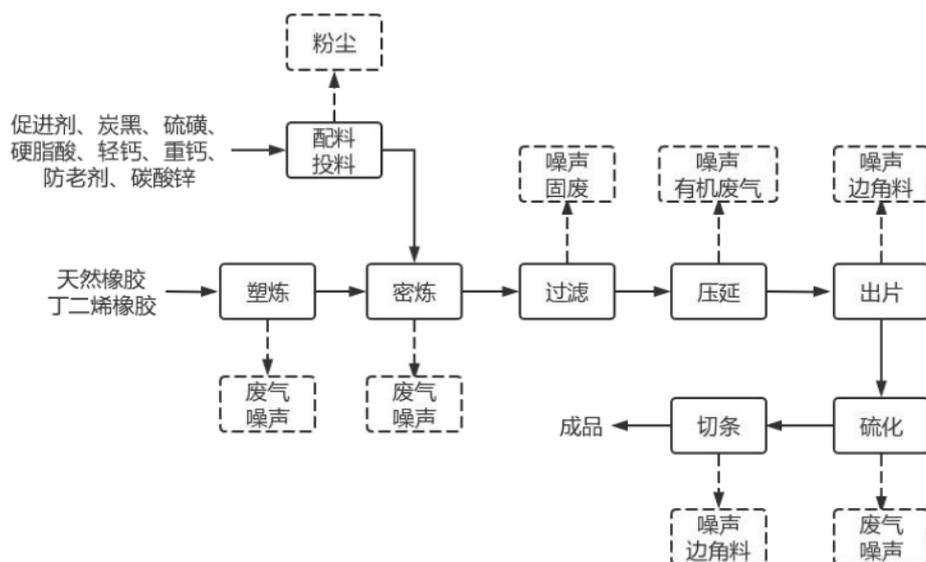
3.3-1 橡胶制品主要生产工艺流程图

③密炼：密炼机及开炼机置于密闭的车间中。密炼过程就其本质来说是借助于密炼机的强烈机械剪切作用，使配料在生胶中均匀分散的过程，粒状配料呈分散相，生胶呈连续相。本项目将外购的各类原料投入密炼机进行充分的混合，密炼机温度控制在60℃左右，各种配料在密炼机内密炼过程中，混合料不仅受到机械密炼作用，也受到各种化学反应及裂解，产生密炼废气，该工序产生粉尘、有机废气和设备噪声。

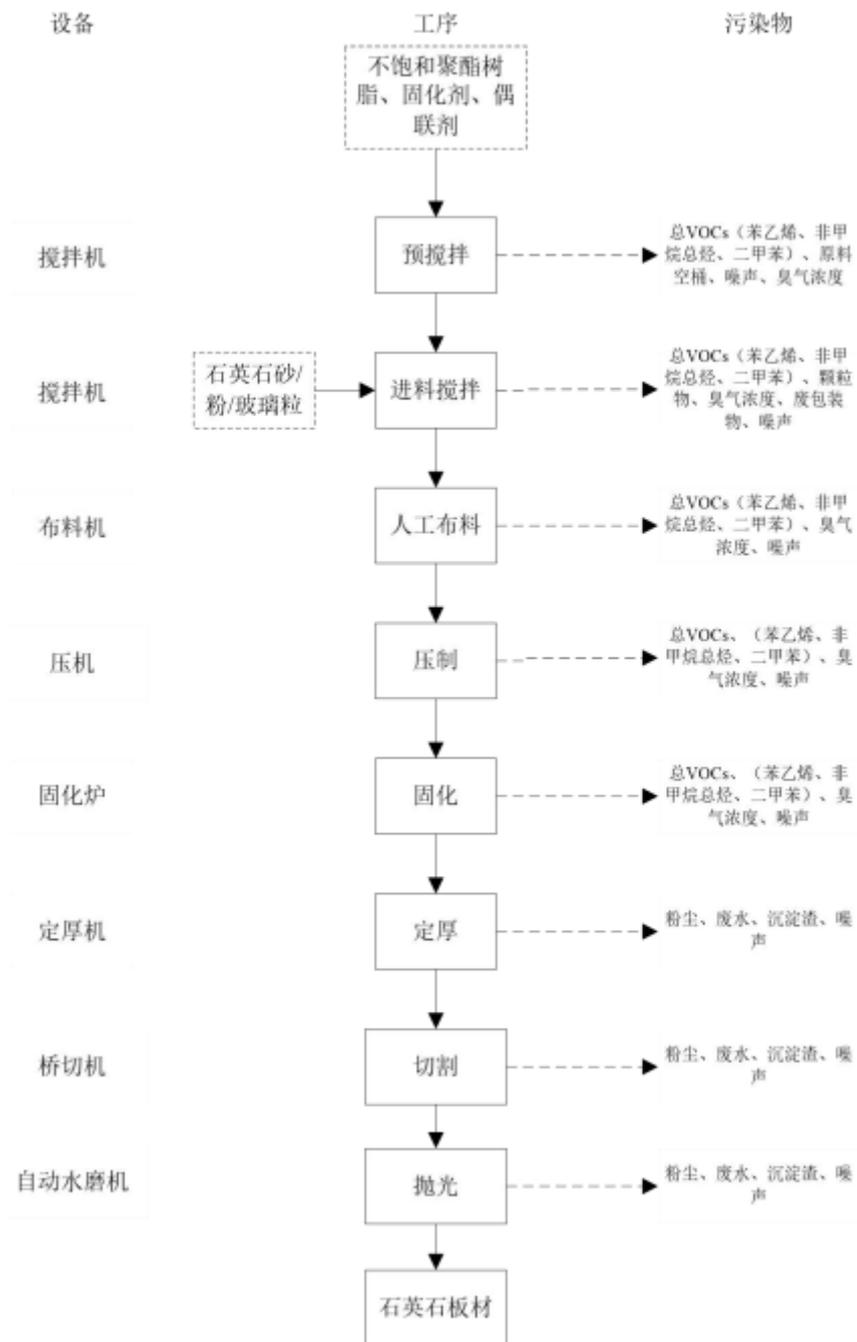
3.3-2 人造大理石、建材类装饰品、大理石板材主要生产工艺流程图

②人造大理石、建材类装饰品、大理石板材：人造大理石生产线、建材类装饰品生产线、大理石板材生产线，含水磨机、搅拌机、打蜡机、四切锯、烤箱、抛光机、布料机等。

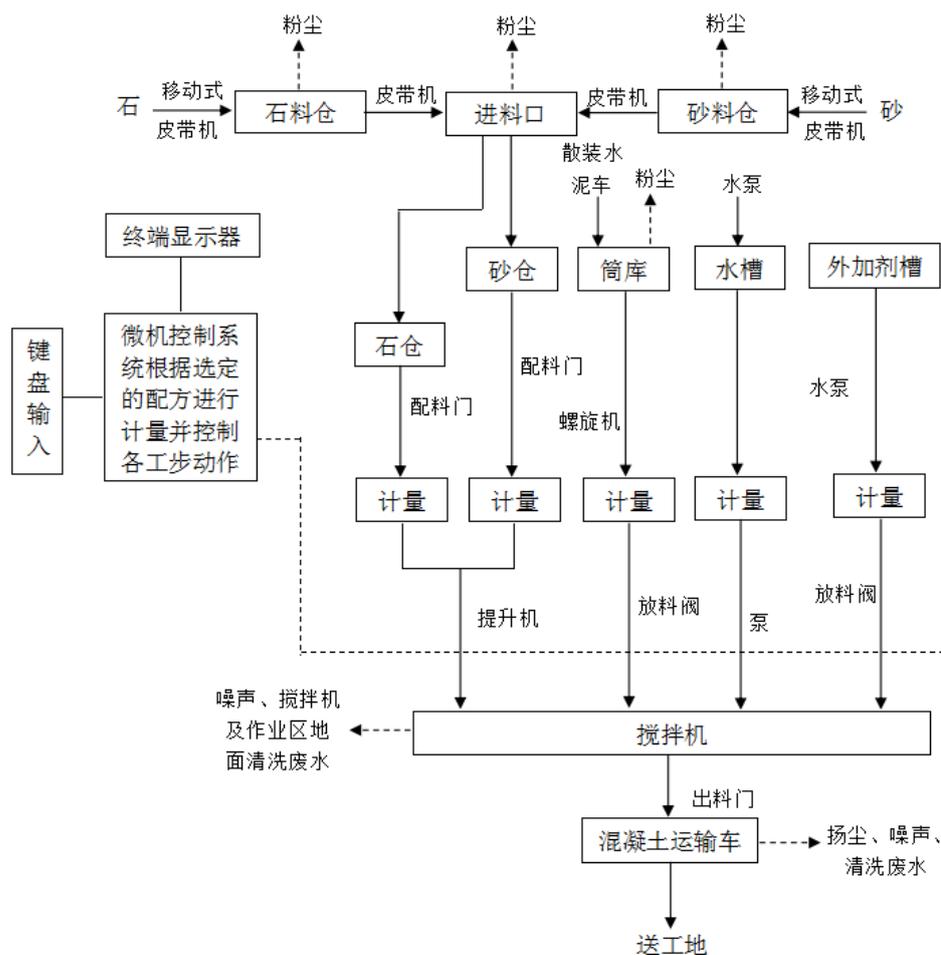
3.3-3 预拌混凝土主要生产流程图

混凝土配料机、搅拌砼车等

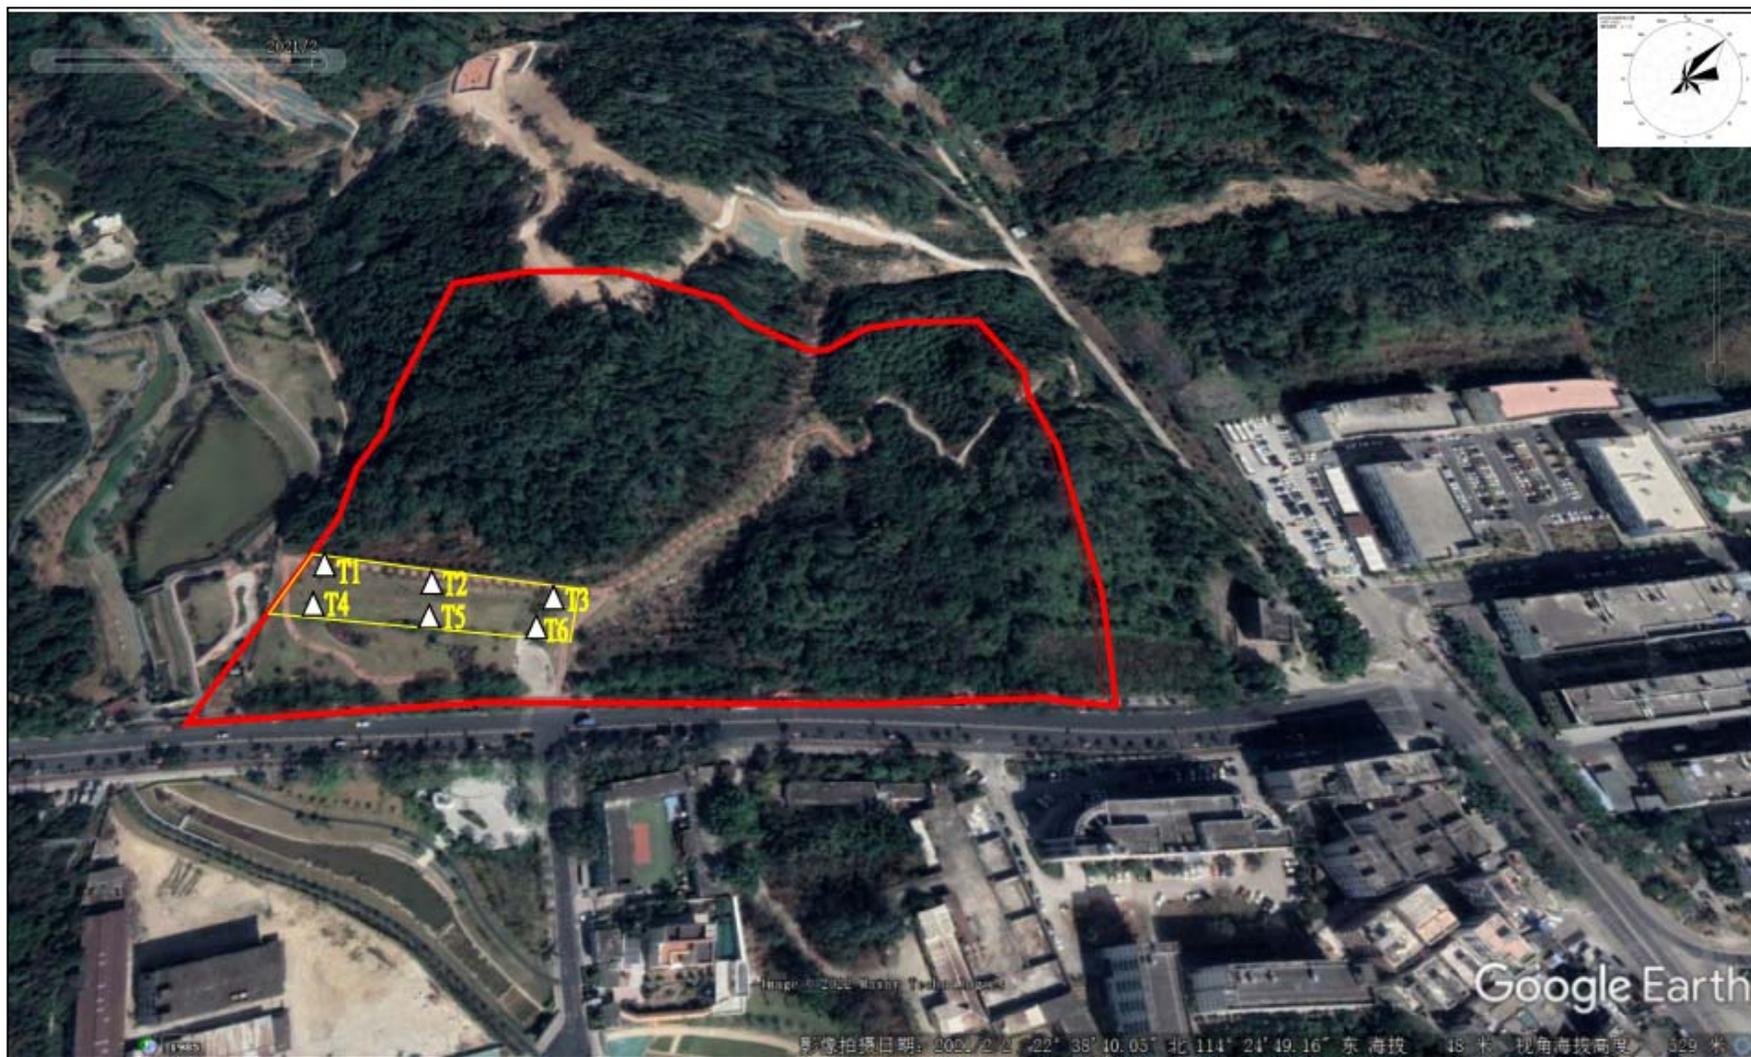
图 3.4-1 调查区域快筛点位分布图

点位编号	X	Y	布点依据
T1	2552913.091	571376.198	历史曾作为大鹏半岛支线供水工程临时指挥部临时占地区域的现状表层土
T2	2552913.995	571479.265	
T3	2552912.904	571596.860	
T4	2552876.317	571364.930	
T5	2552885.106	571477.866	
T6	2552881.546	571596.241

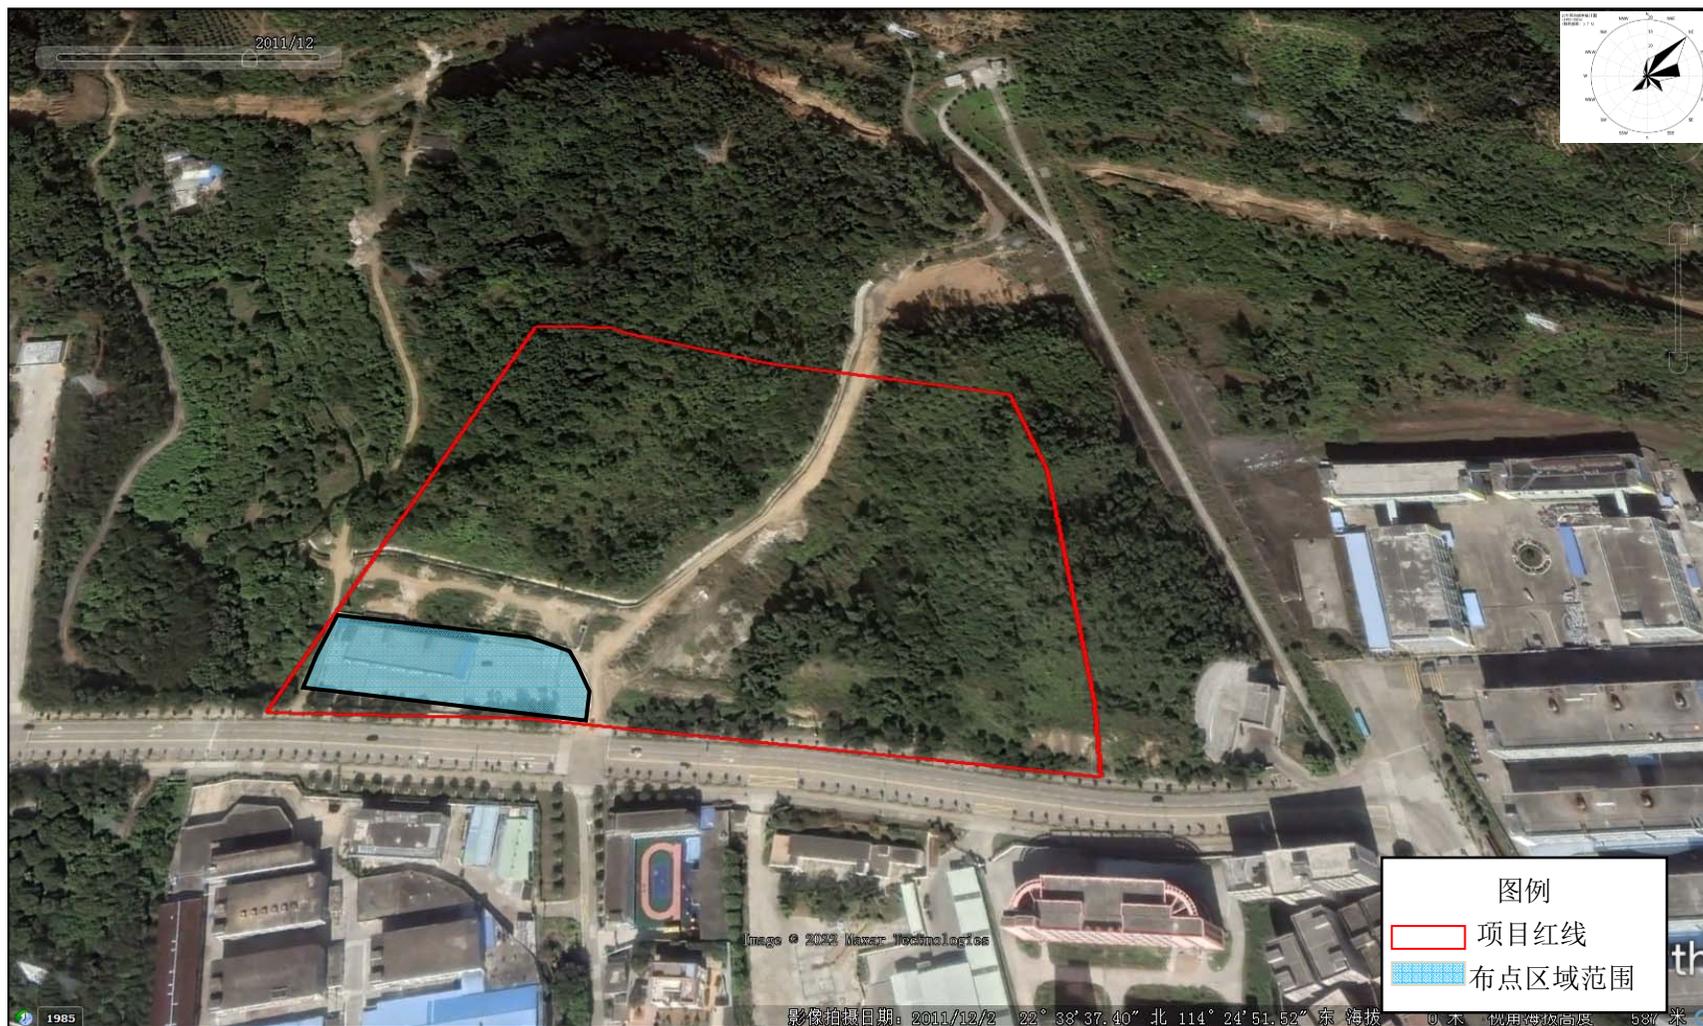
图3.5-1 布点区域范围图

根据《深圳市建设用地土壤污染状况调查与风险评估工作指引(2021年版)》，本次调查范围内涉及工业生产活动面积为3668m²，均为历史机动车检测站用地；其余区域仅部分历史曾作为大鹏半岛支线供水工程临时指挥部历史临时用地，其余均为农用地（含林地及园地，均不属于C类农用地）、未利用地等，均不曾作为工业用途，也无工业企业入驻生产的情况。

故本项目布点区域按历史存在工业企业生产活动区域范围内布点，面积共计3668m²，布点区域范围详见图3.5-1。

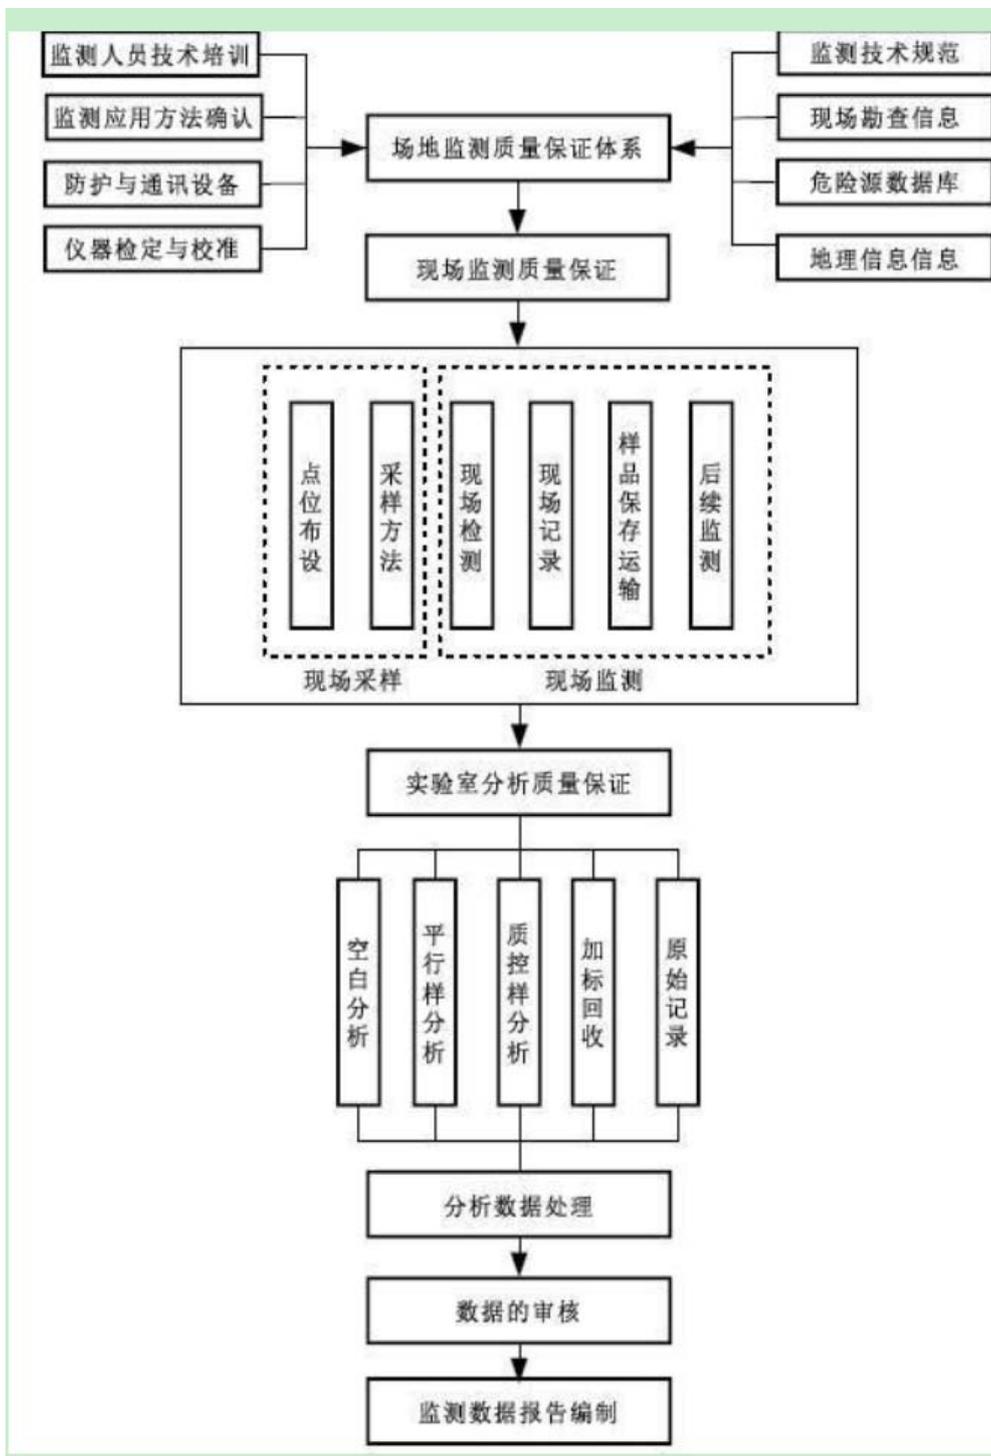
图5.3-1 场地调查采样与实验室检测分析质量保证体系框架图

为保证整个调查采样与实验室检测采样全过程的质量，深圳市宗兴环保科技有限公司建立了全过程的质量保证与质量控制体系，具体见图 5.3-1。
