# 龙岗区园山文体中心建设工程 土壤污染状况初步调查报告

委托单位：深圳市龙岗区建筑工务署

编制单位：深圳市宗兴环保科技有限公司

2022年11月

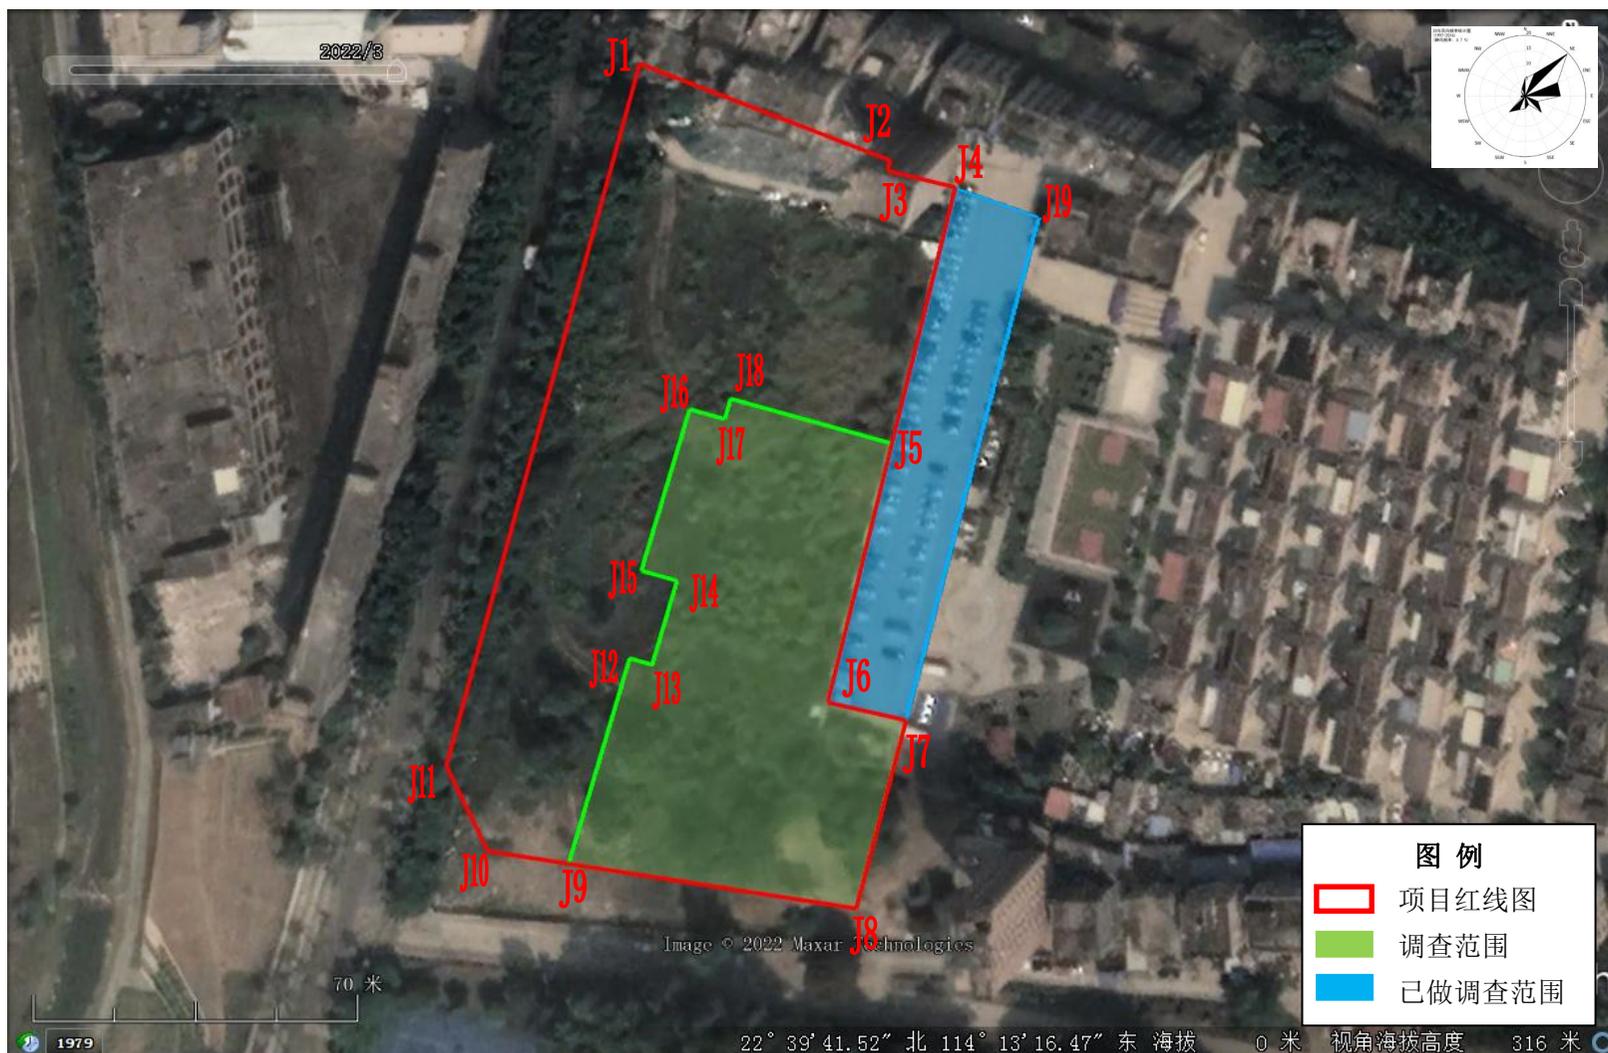
图 1.2-3 用地红线主要拐点

本次初步调查区域面积为 5543.6m<sup>2</sup>，调查项目红线、调查范围及已调查区域见图 1.2-3。调查项目用地红线、调查范围及已调查区域拐点及坐标见表 1.2-1。

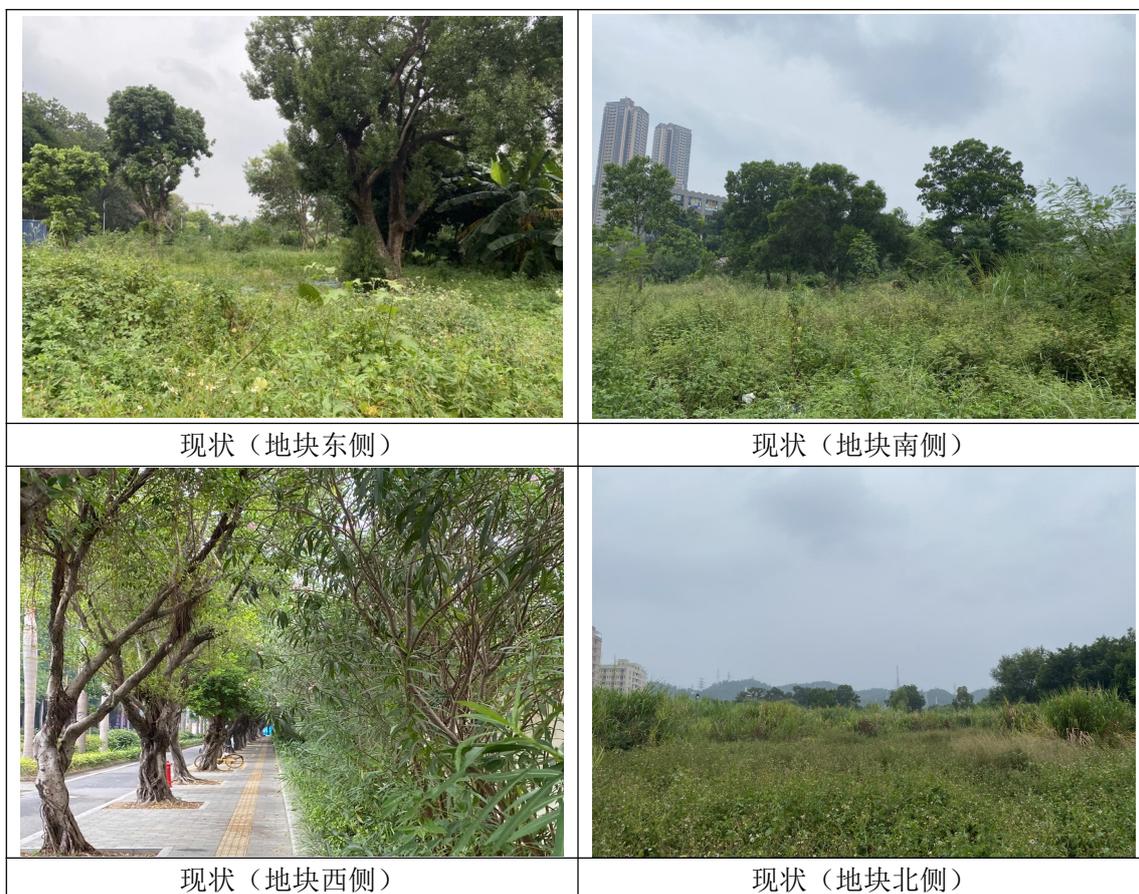
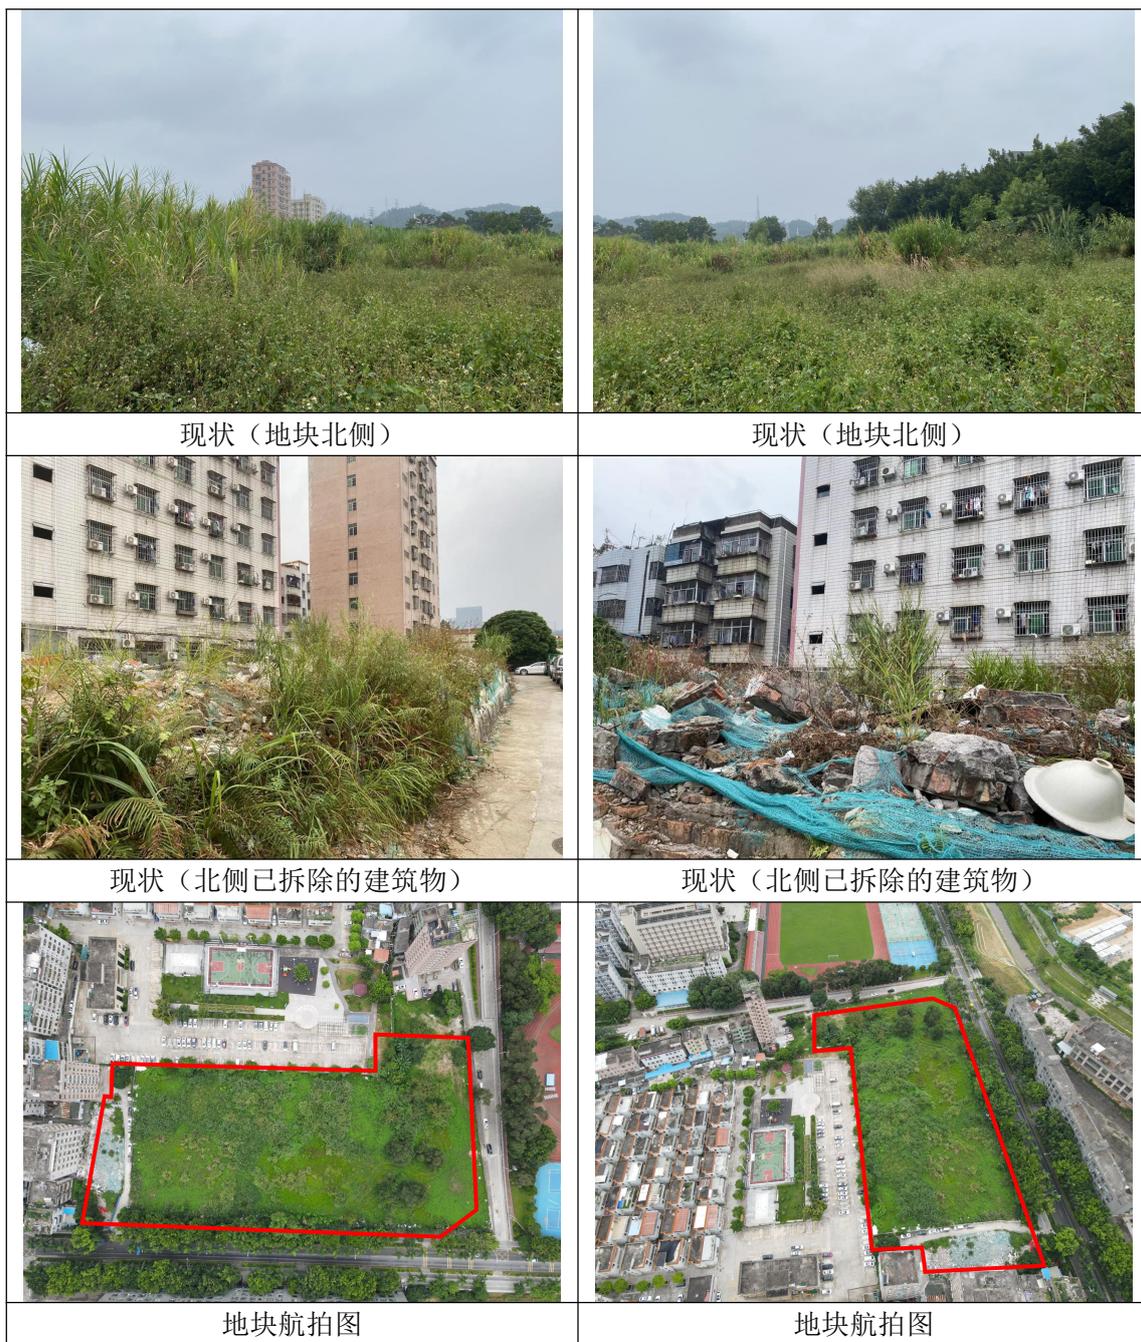
图 2.1-1 项目现场照片

受深圳市龙岗区建筑工务署委托，调查单位工作组立刻对调查项目所在地块进行了现场踏勘。调查单位工作组于 2022 年 10 月 18 日首次对调查项目所在地块进行现场踏勘，现场踏勘发现该地块为大片自然植被覆盖的平整空地，地块北侧存在已拆除的建筑物，其中对地块北侧区域已拆除的建筑物进行核实后，确认该建筑物现状及历史均为民房，项目现场详见图 2.1-1。现阶段为属于未开挖阶段，与历史状况没有明显差别。现场踏勘未发现有毒有害物质的使用、处理处置、储存等情形；未发现恶臭、化学品味道和刺激性气味，污染和腐蚀的痕迹。

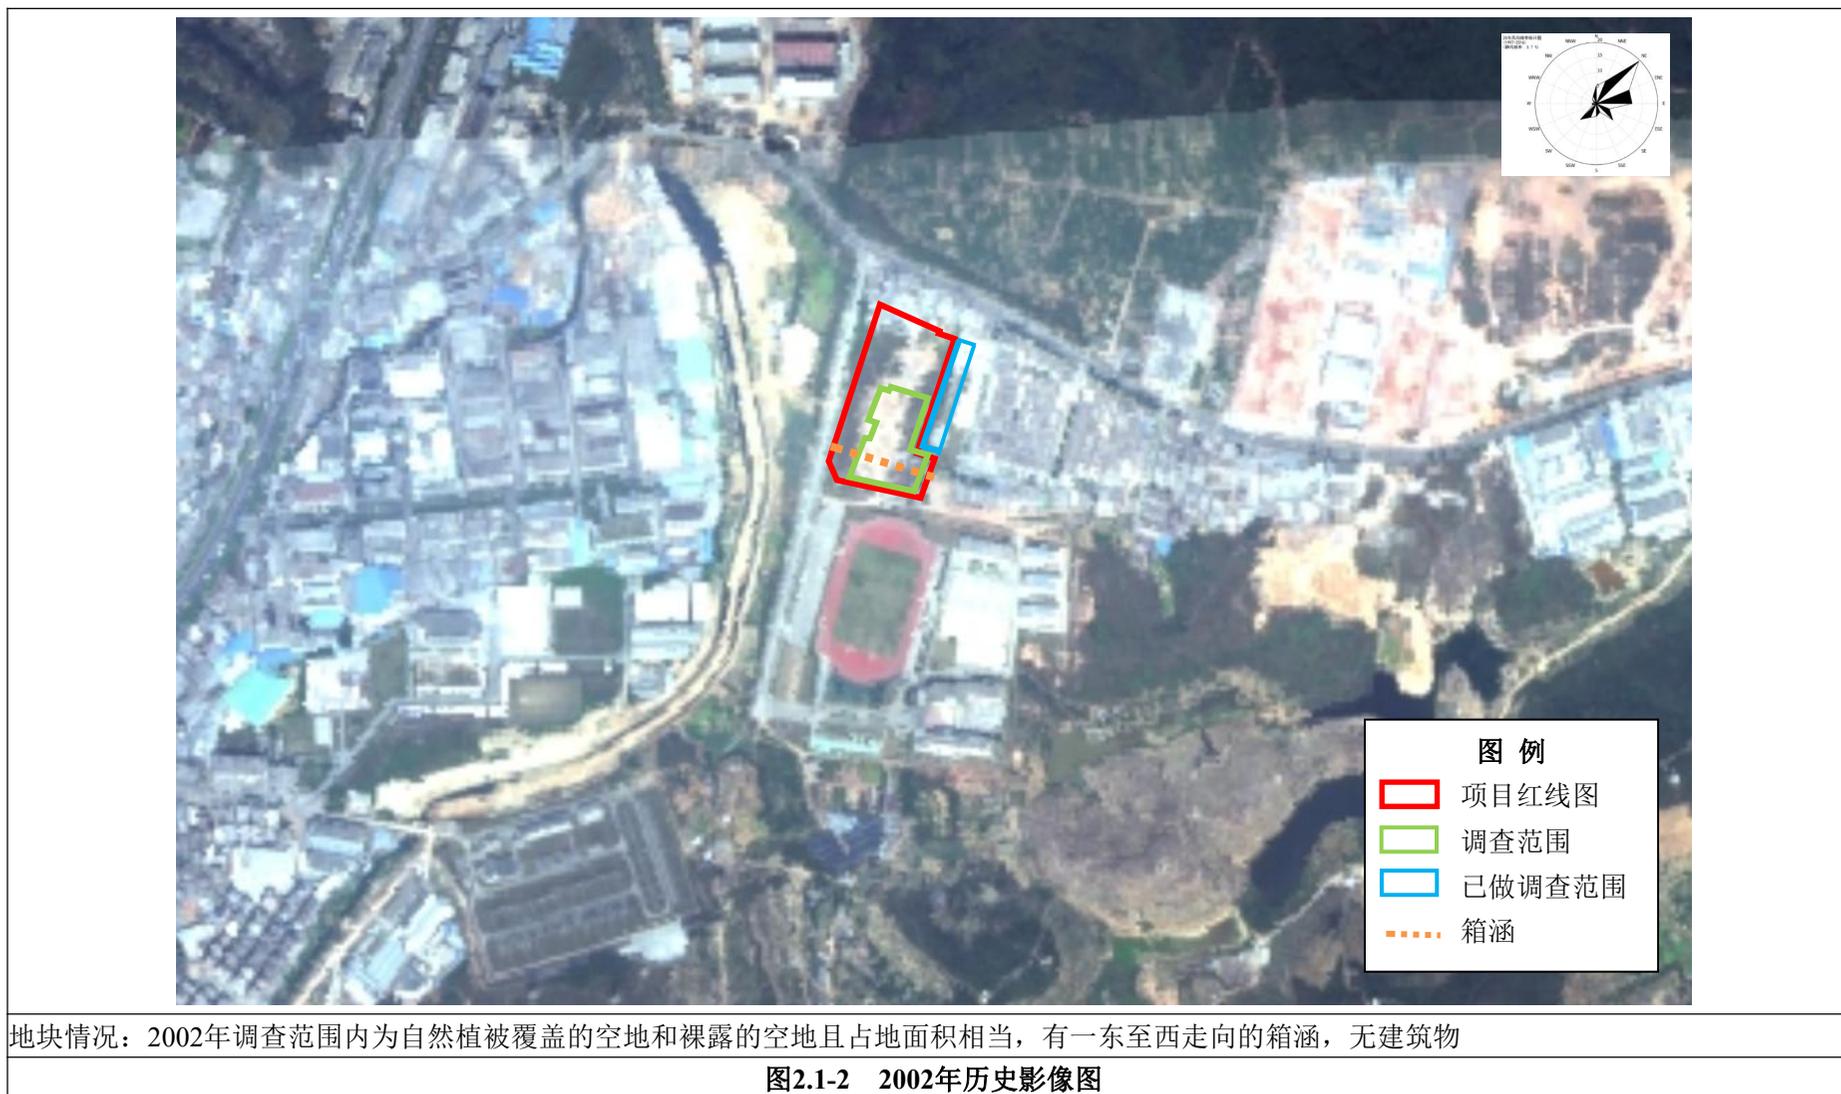
2002 年前地块范围内无建筑物，其中上世纪 80-90 年代地块范围内主要有果林和空地，90 年代后至 2002 年为空地，有一东至西走向的箱涵。根据 2002 年卫星图片显示，地块范围内的中部区域由南至北为裸露的空地，其他区域为自然植被所覆盖，其中调查范围内地表裸露区域和自然植被覆盖区域面积相当，范围内无建筑物，场地历史卫星图见图 2.1-2；

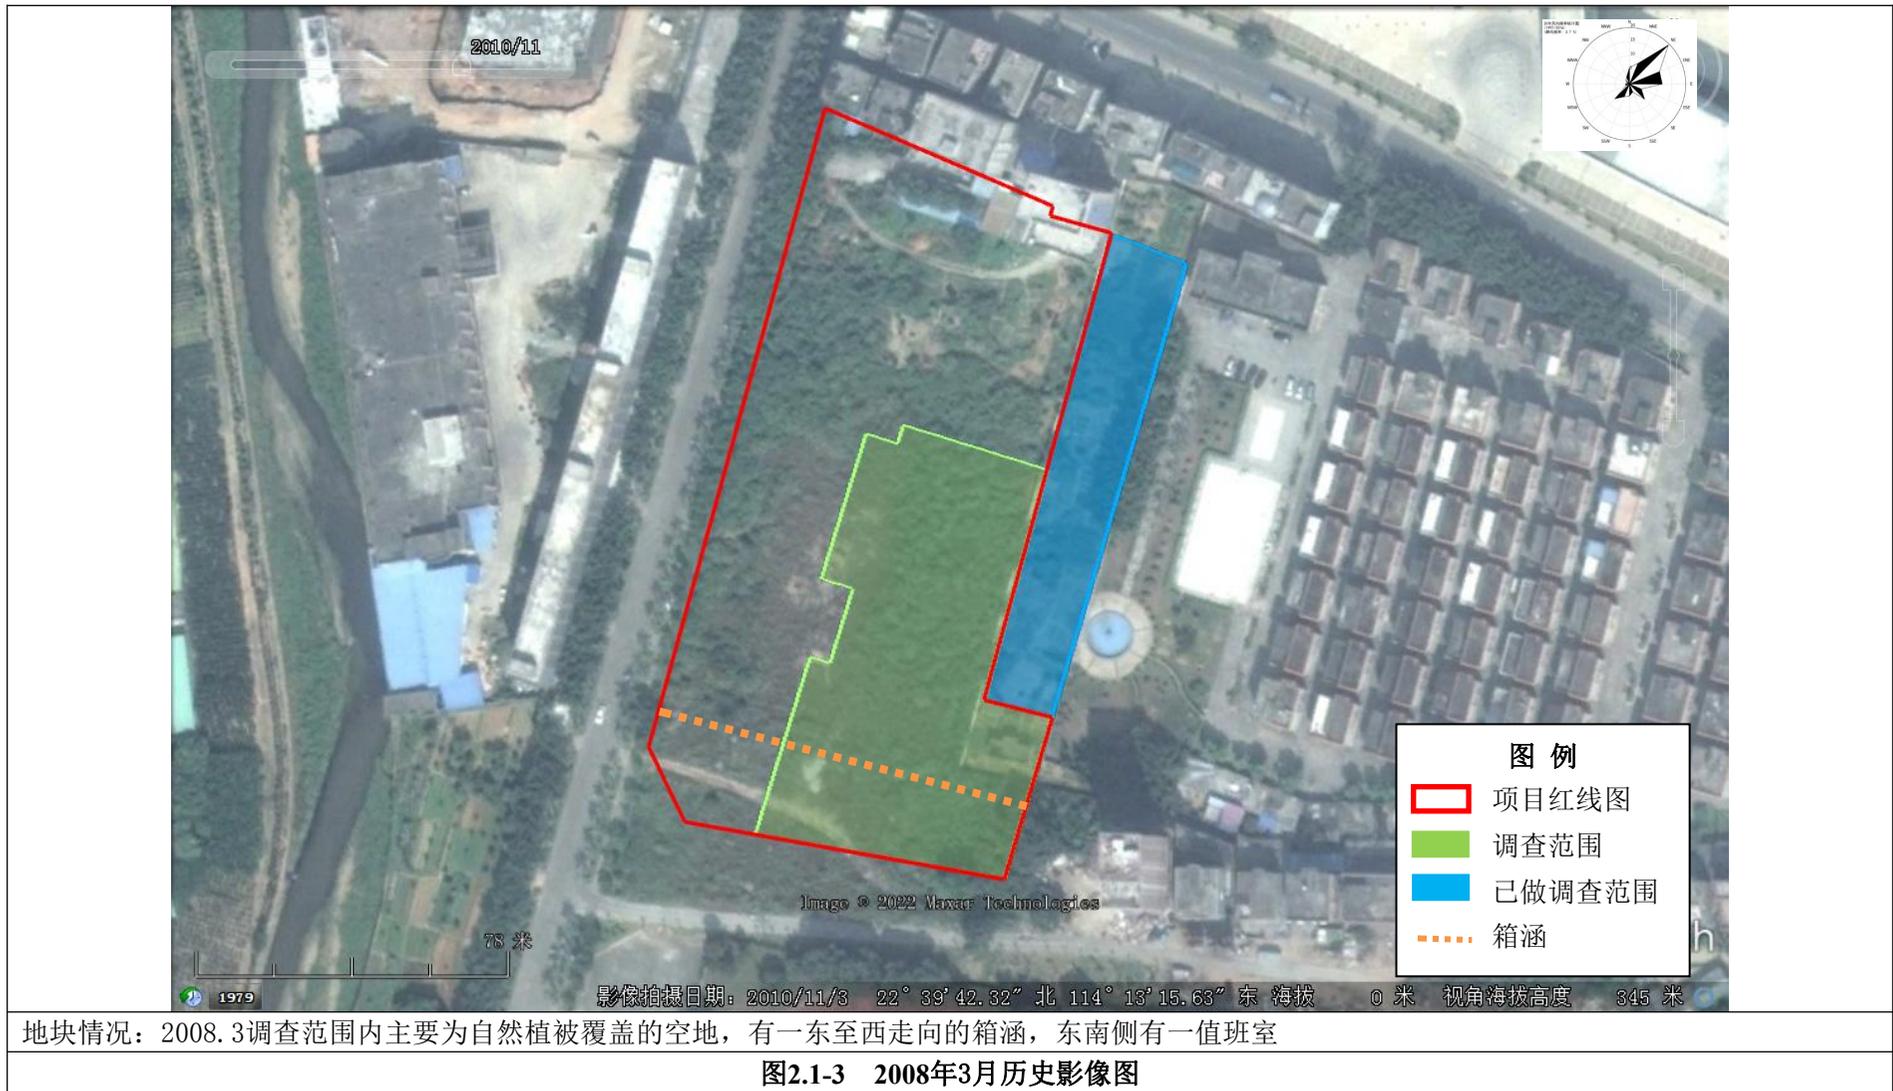
根据 2008 年 3 月卫星图片显示，地块范围内大部分区域为自然植被覆盖的空地，少部分区域为裸露的空地，最北侧区域为民房，有一东至西走向的箱涵，其中调查范围内大部分为自然植被覆盖的空地，范围内东南侧有一值班室。其他用地情况与 2002 年无明显变化，场地历史卫星图见图 2.1-3。

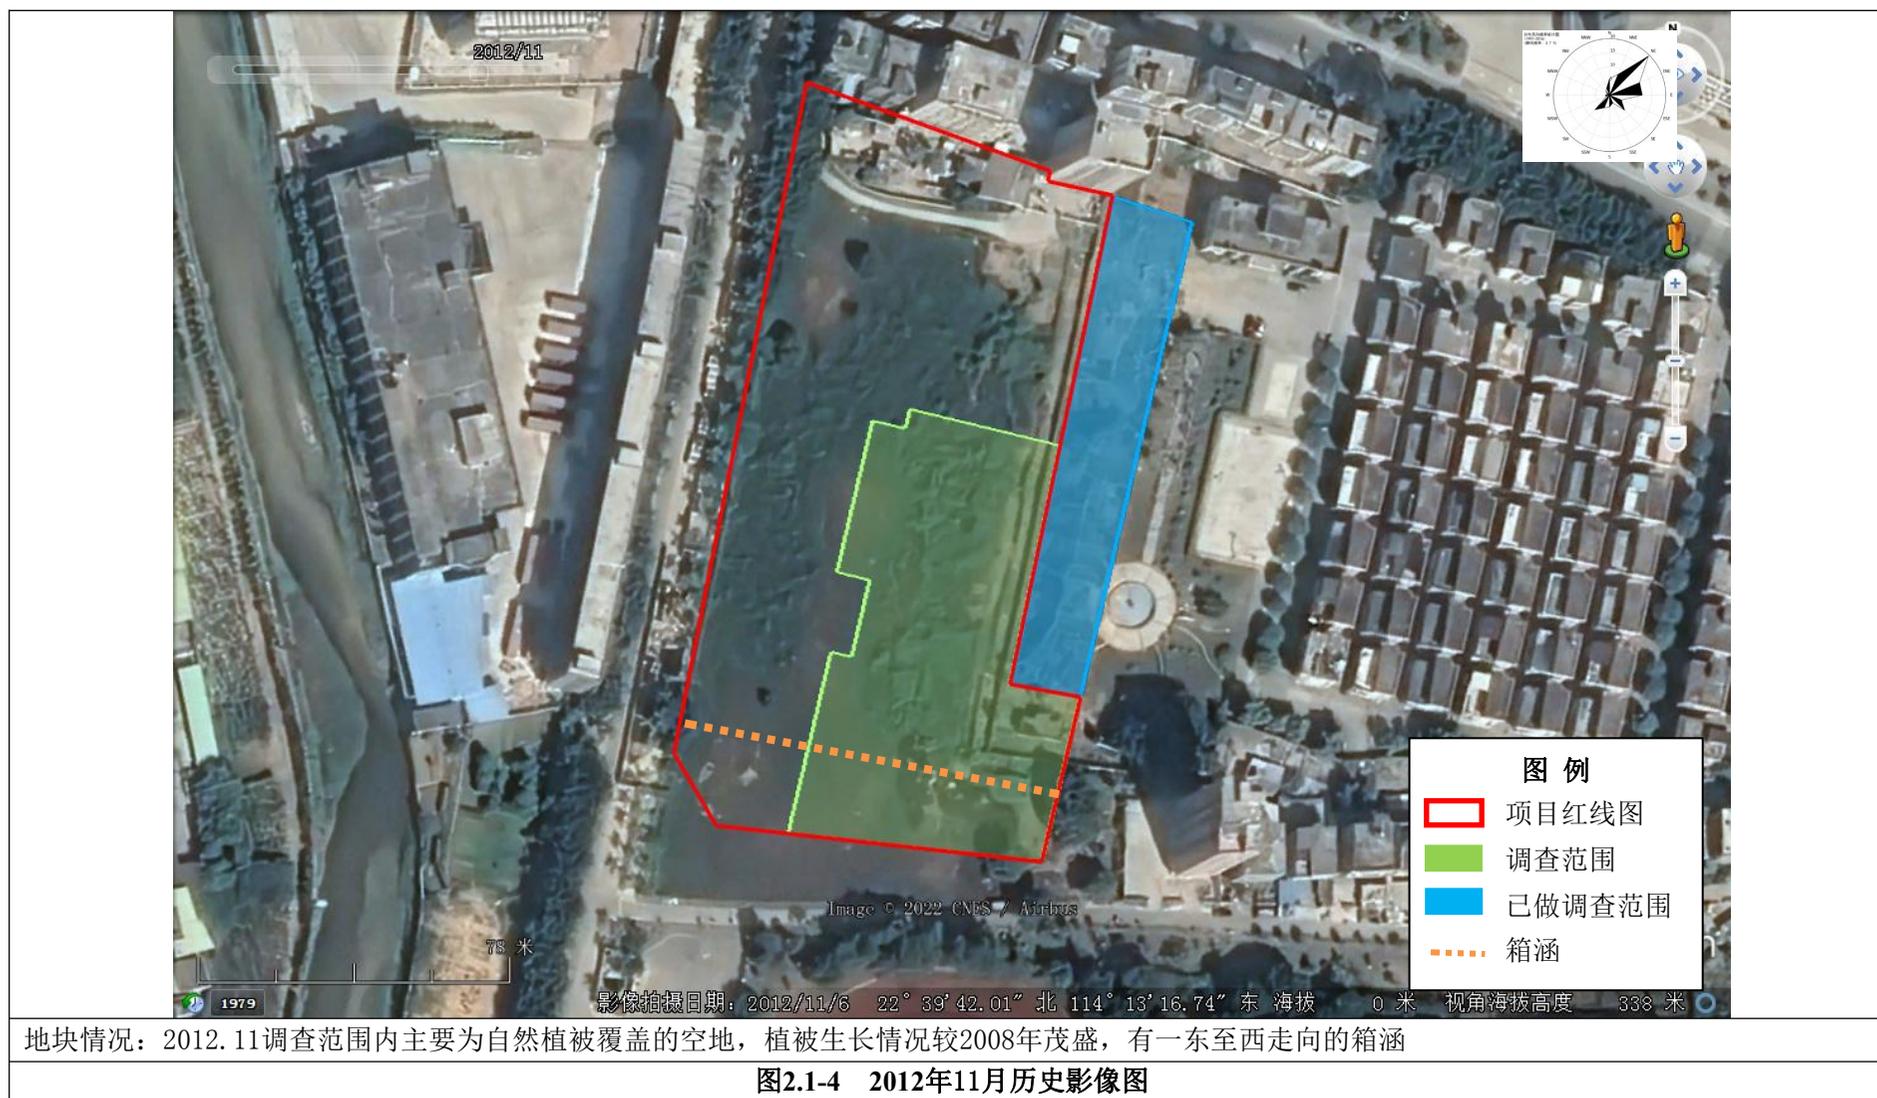
根据 2012 年 11 月卫星图片显示，地块范围内主要为自然植被覆盖的空地，最北侧区民房占地面积增加，有一东至西走向的箱涵，其中调查范围内大部分区域覆盖为自然植被所覆盖，植被生长情况较 2008 年茂盛。其他用地情况与 2008 年无明显变化，场地历史卫星图见图 2.1-4。

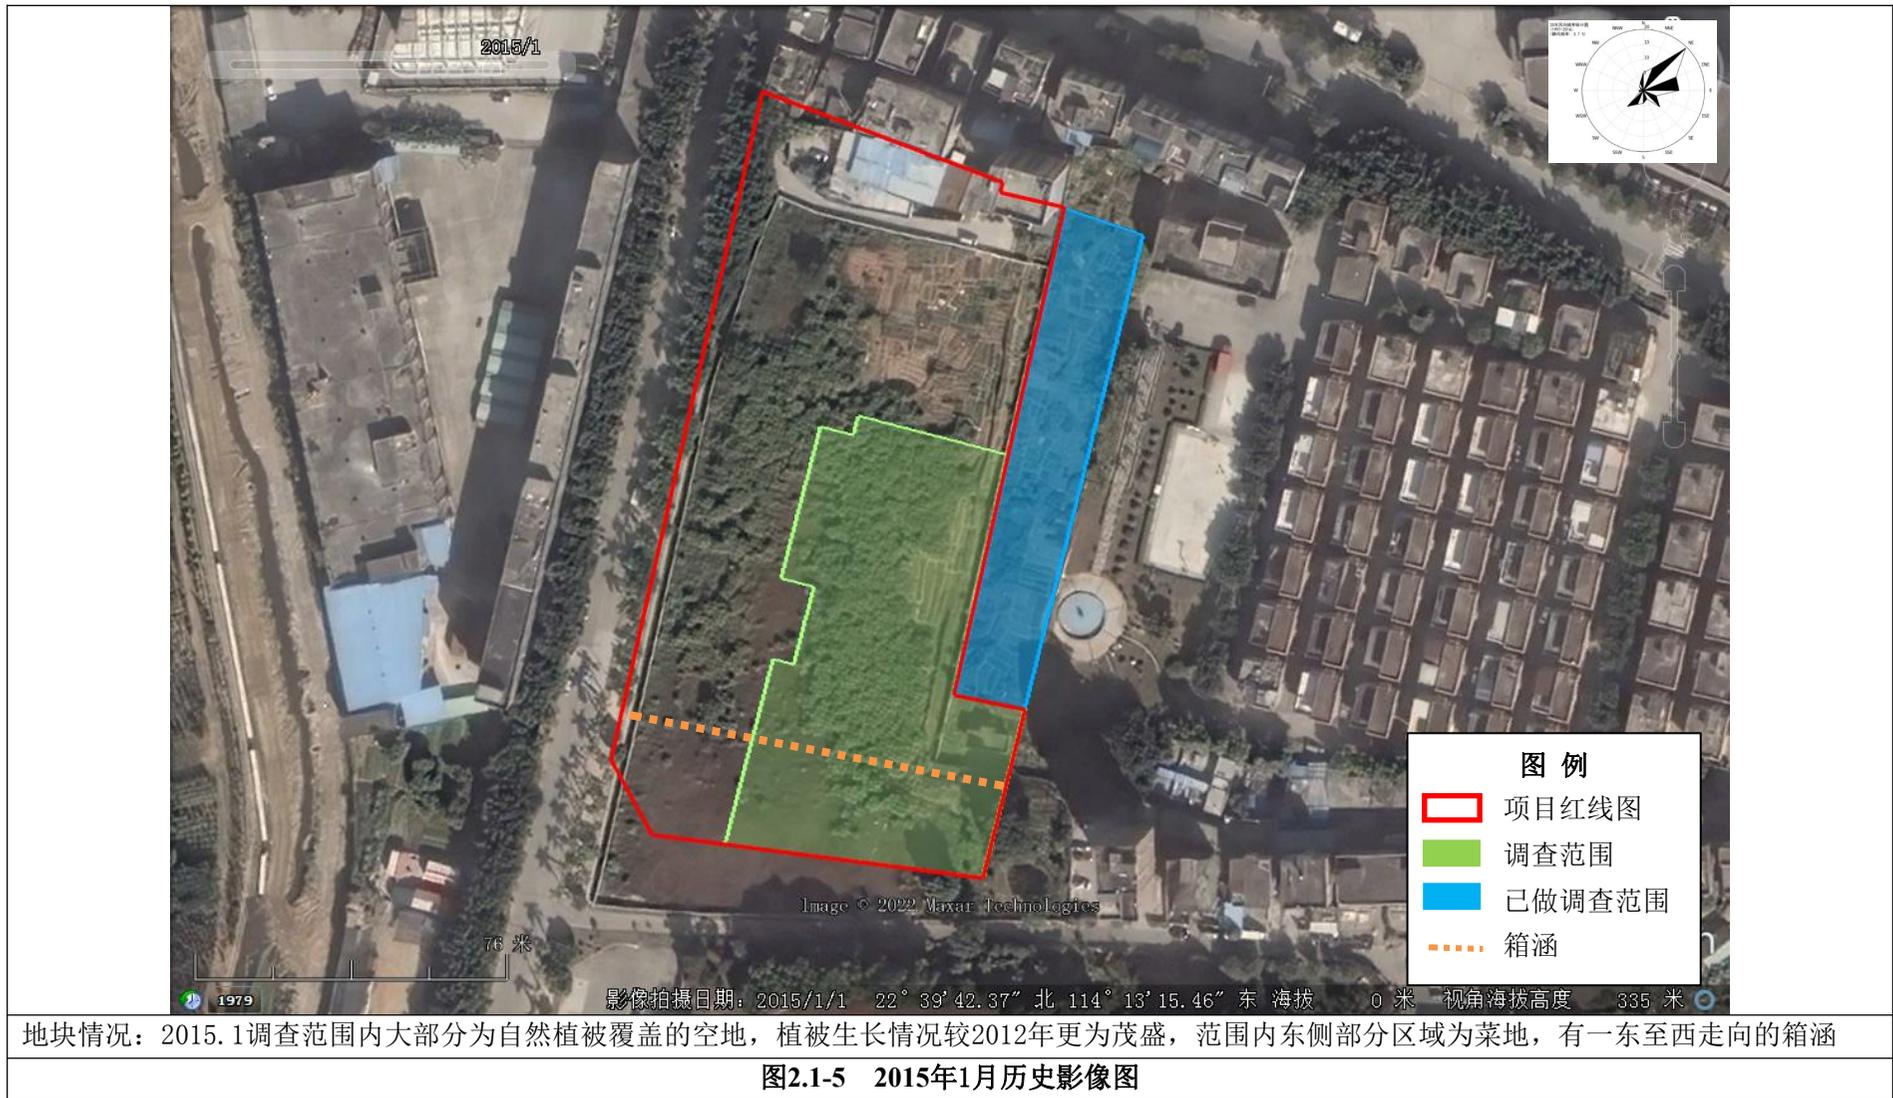
根据 2015 年 1 月卫星图片显示，地块范围内主要为菜地和自然植被覆盖的空地，区域内自然植被较 2012 年生长更为茂盛，有一东至西走向的箱涵，其中调查范围内大部分为自然植被覆盖的空地，范围内东侧部分区域为菜地。其他用地情况与 2012 年无明显变化，场地历史卫星图见图 2.1-5。

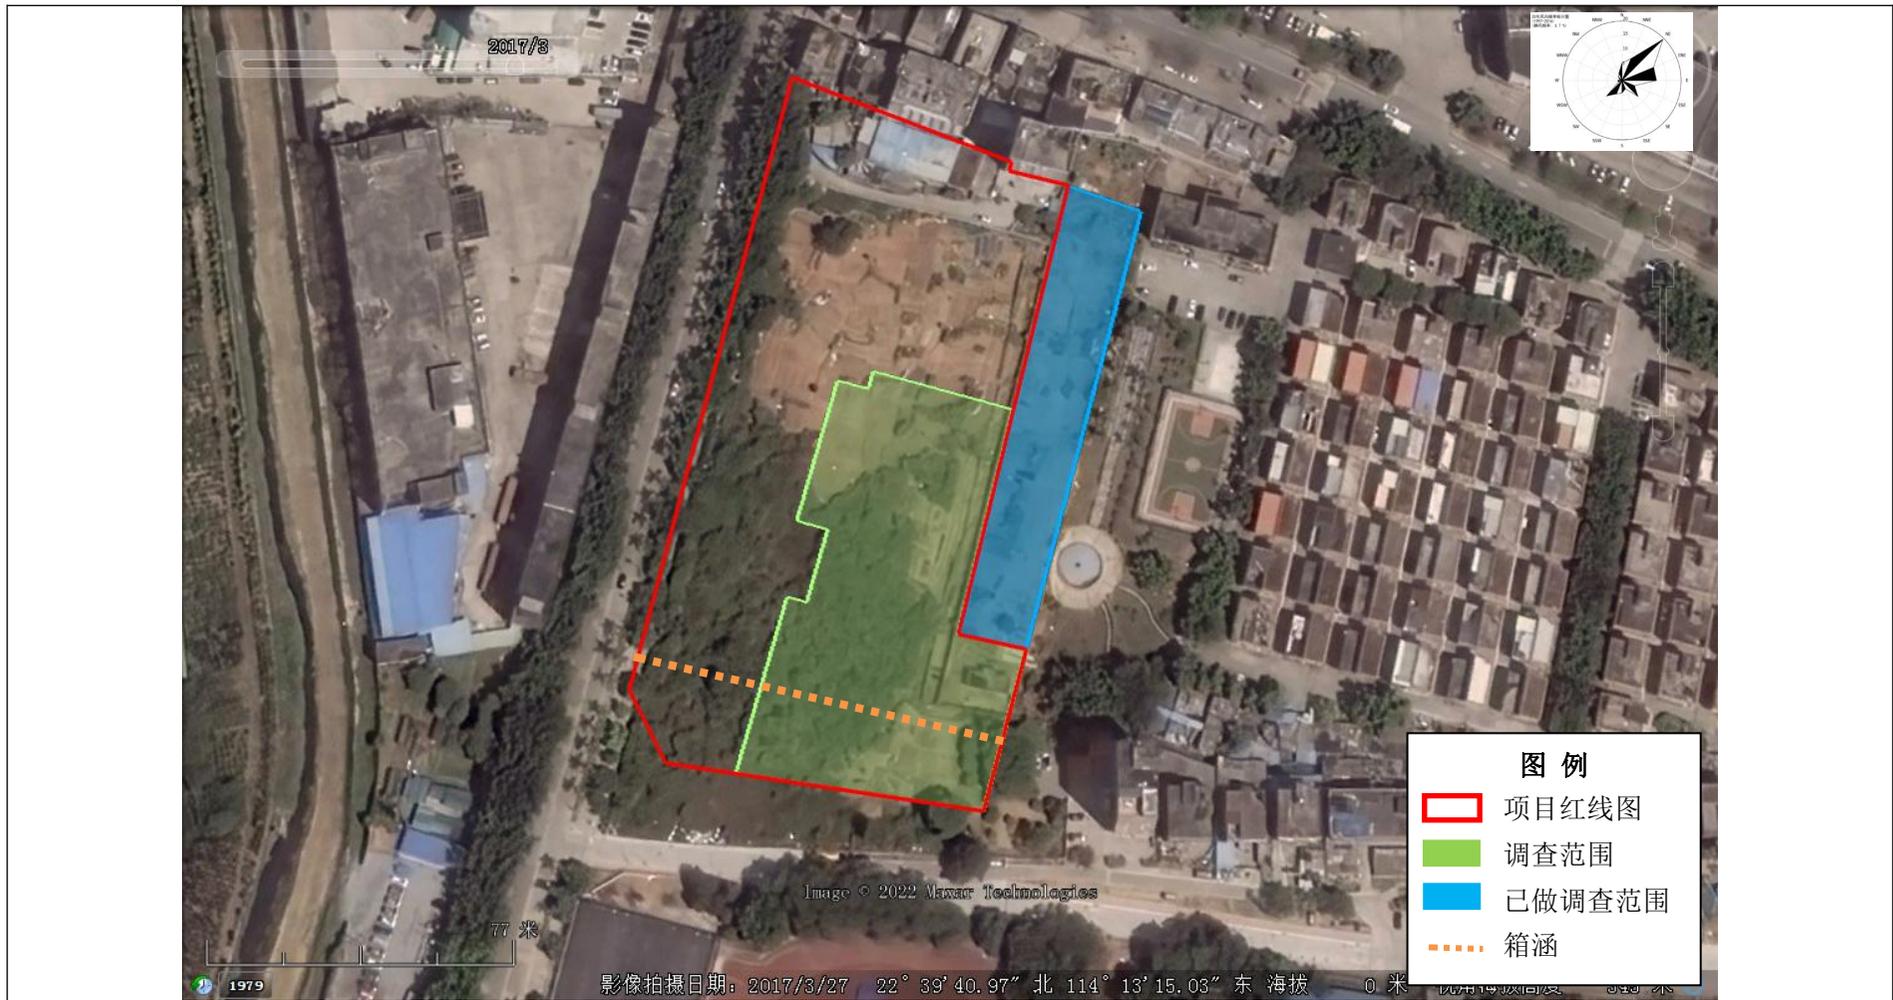
图2.1-6 2017年3月历史影像图

根据 2017 年 3 月卫星图片显示，地块范围内主要为菜地和自然植被覆盖的空地，菜地的面积较 2015 年有所增加，区域内植被生长更为茂盛，有一东至西走向的箱涵，其中调查范围内北侧和东侧为菜地，其他区域主要为自然植被覆盖

的空地。其他用地情况与 2015 年无明显变化，场地历史卫星图见图 2.1-6。

地块情况: 2017.3调查范围内北侧和东侧为菜地, 其他区域主要为自然植被覆盖的空地, 有一东至西走向的箱涵

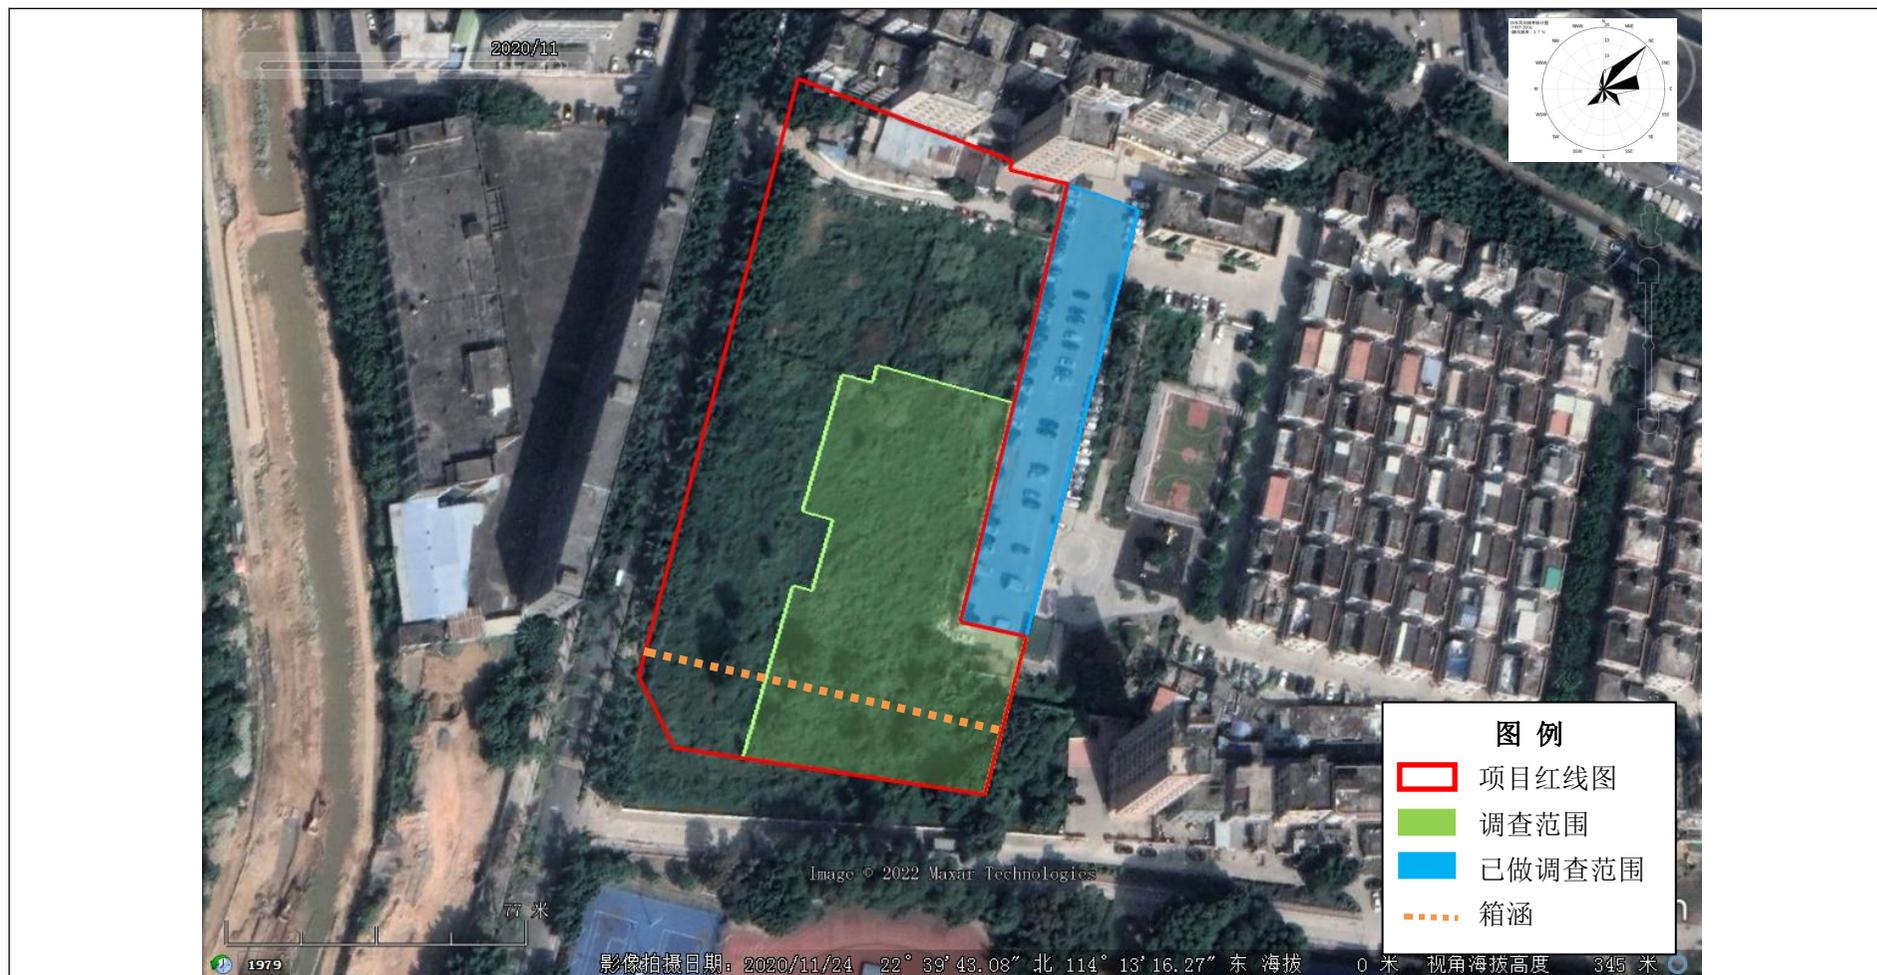
图2.1-7 2020年11月历史影像图

根据 2020 年 11 月卫星图片显示，地块范围内大部分为自然植被覆盖的空地，区域内植被生长茂盛，原先菜地区域已停止耕作且被植被覆盖，有一东至西走向的箱涵，其中调查范围内大部分为自然植被覆盖的空地，其他用地情况与 2017 年无明显变化，场地历史卫星图见图 2.1-7。

地块情况: 2020.11调查范围内大部分为自然植被覆盖的空地, 范围内植被生长茂盛, 有一东至西走向的箱涵

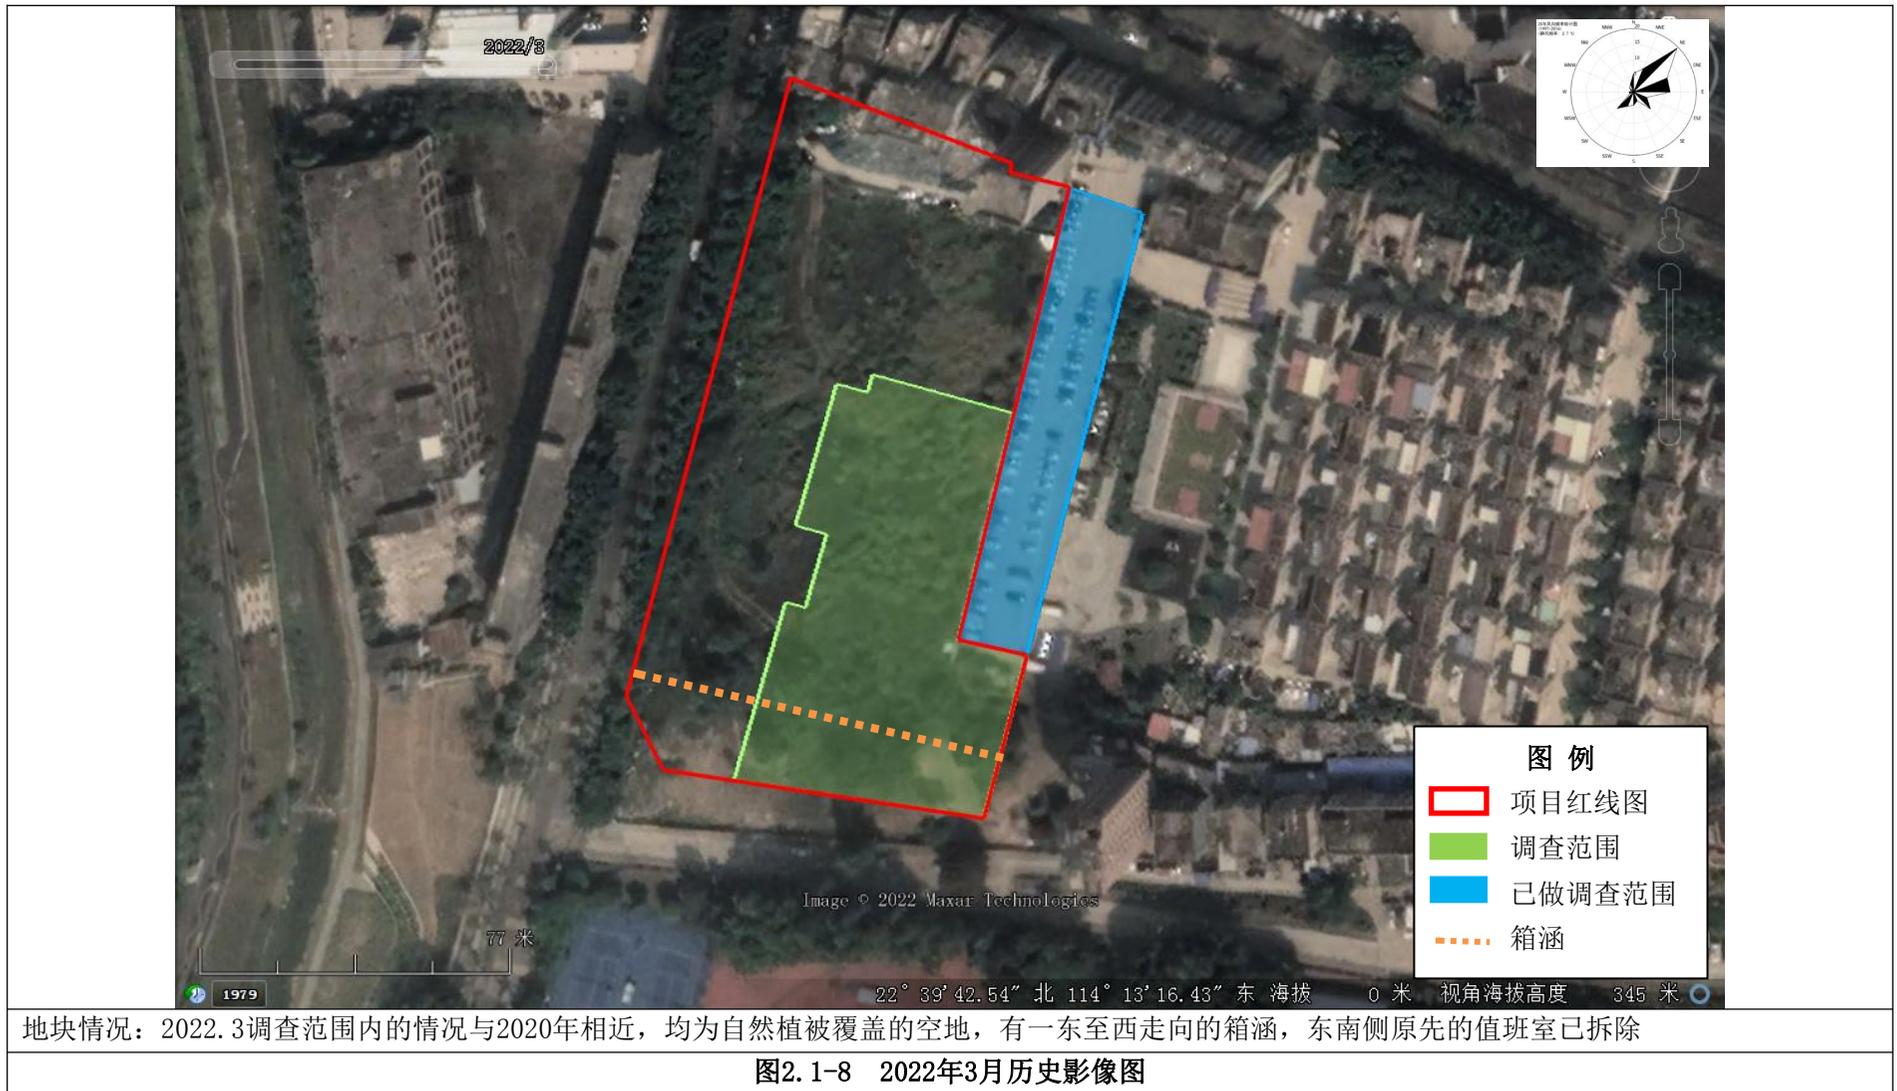
根据 2022 年 3 月卫星图片显示，地块范围内大部分区域为自然植被覆盖区域，区域内植被生长茂盛，最北侧区域民房已拆除，有一东至西走向的箱涵，其中调查范围内东南侧的值班室已拆除，范围内均为自然植被覆盖的空地，其他用地情况与 2020 年无明显变化，场地历史卫星图见图 2.1-8。

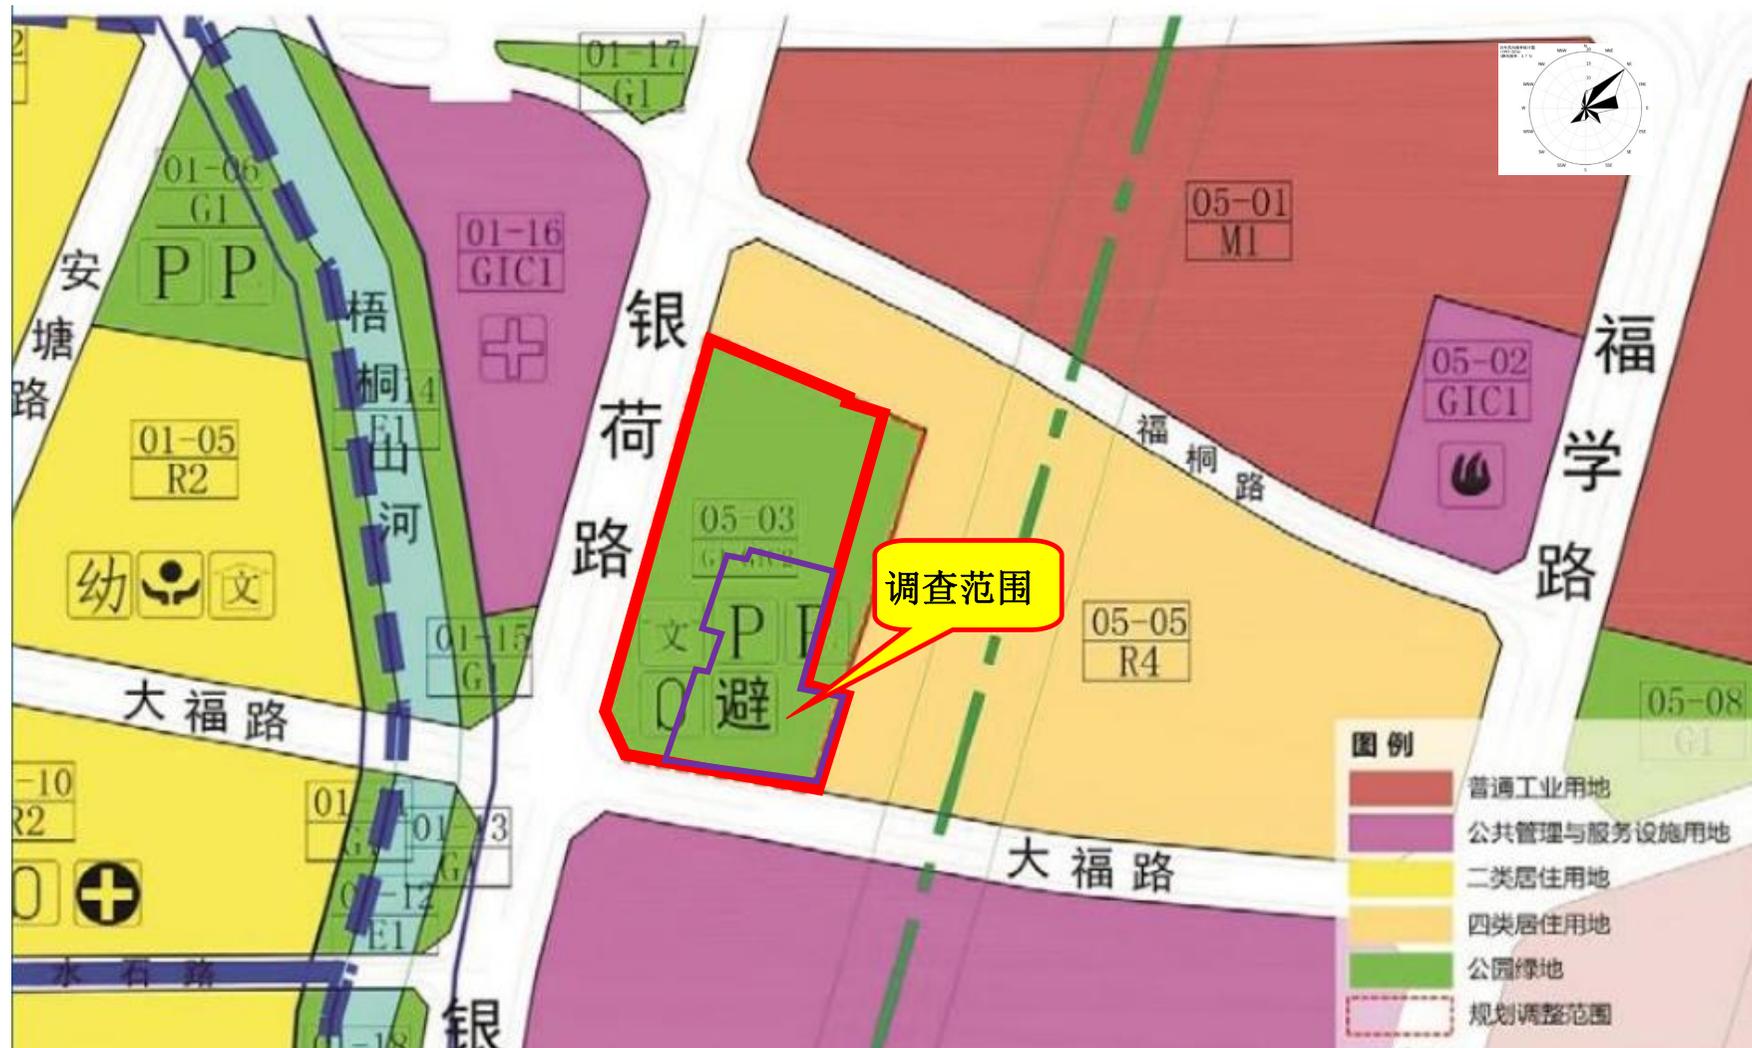
图 2.1-9 深圳市龙岗区园山街道[大康地区]法定图则

根据深圳市规划和自然资源局龙岗管理局关于《深圳市龙岗区园山街道[大康地区]法定图则 05-03、05-04 地块有条件建设区使用方案(园山街道文体中心用地)的公告》和《园山文体中心建设工程报建方案设计》，该地块未来规划为公园绿地和文体设施用地 G1+GIC2，配套设施有社会停车场、专用自行车停车场、应急避难所、居住区级文化中心、综合体育活动中心。其中规划要求集中连片规整的绿地面积不少于 10362 m<sup>2</sup>，建筑覆盖率≤63%（建设用地），即建筑基底面积不大于 4195.2 m<sup>2</sup>。项目总建筑面积为 58710m<sup>2</sup>。结合项目功能要求，在文体用地中布置一幢 13 层高层综合建筑，满足文化中心和综合体育活动中心的要求。在公共绿地地块布置地下公共停车场等公共功能。

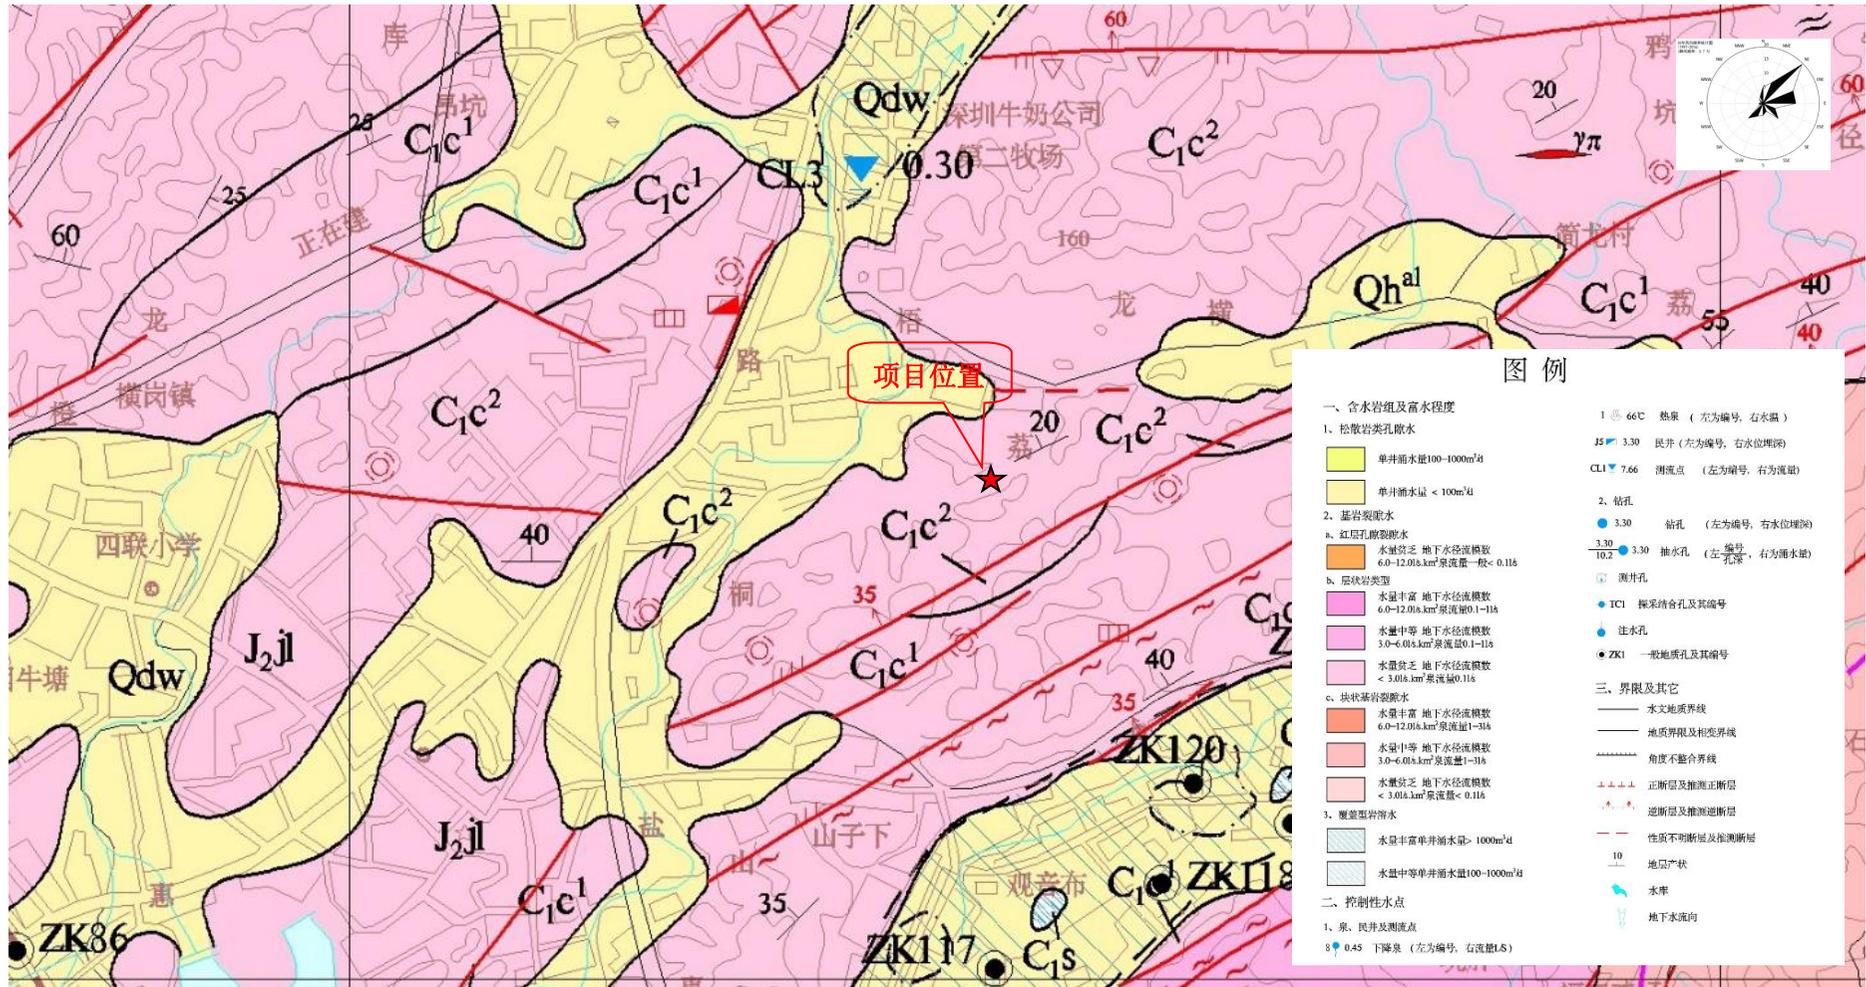
图 2.2-1 区域水文地质图

地块第四系粉质黏土、残积土、全风化岩的含水性和透水性相对较差，属弱含水、弱透水性地层，水量较小，水质易被污染；淤泥质黏土属微透水性地层；冲洪积中粗砂层的含水性和透水性较好，属强透水层；强~中等风化带中的基岩裂隙水其含水性、透水性因裂隙发育程度、岩体破碎程度不同而具有一定的差异性，整体属弱~中等含水（透水）层。构造裂隙带中的裂隙水其含水性、透水性不均匀，受构造裂隙的发育程度、方向性及隔水性所控制。项目所处的区域水文地质图见图2.2-1。
