# 龙岗区园山文体中心建设工程 土壤污染状况初步调查报告

委托单位：深圳市龙岗区建筑工务署

编制单位：深圳市宗兴环保科技有限公司

2022年11月

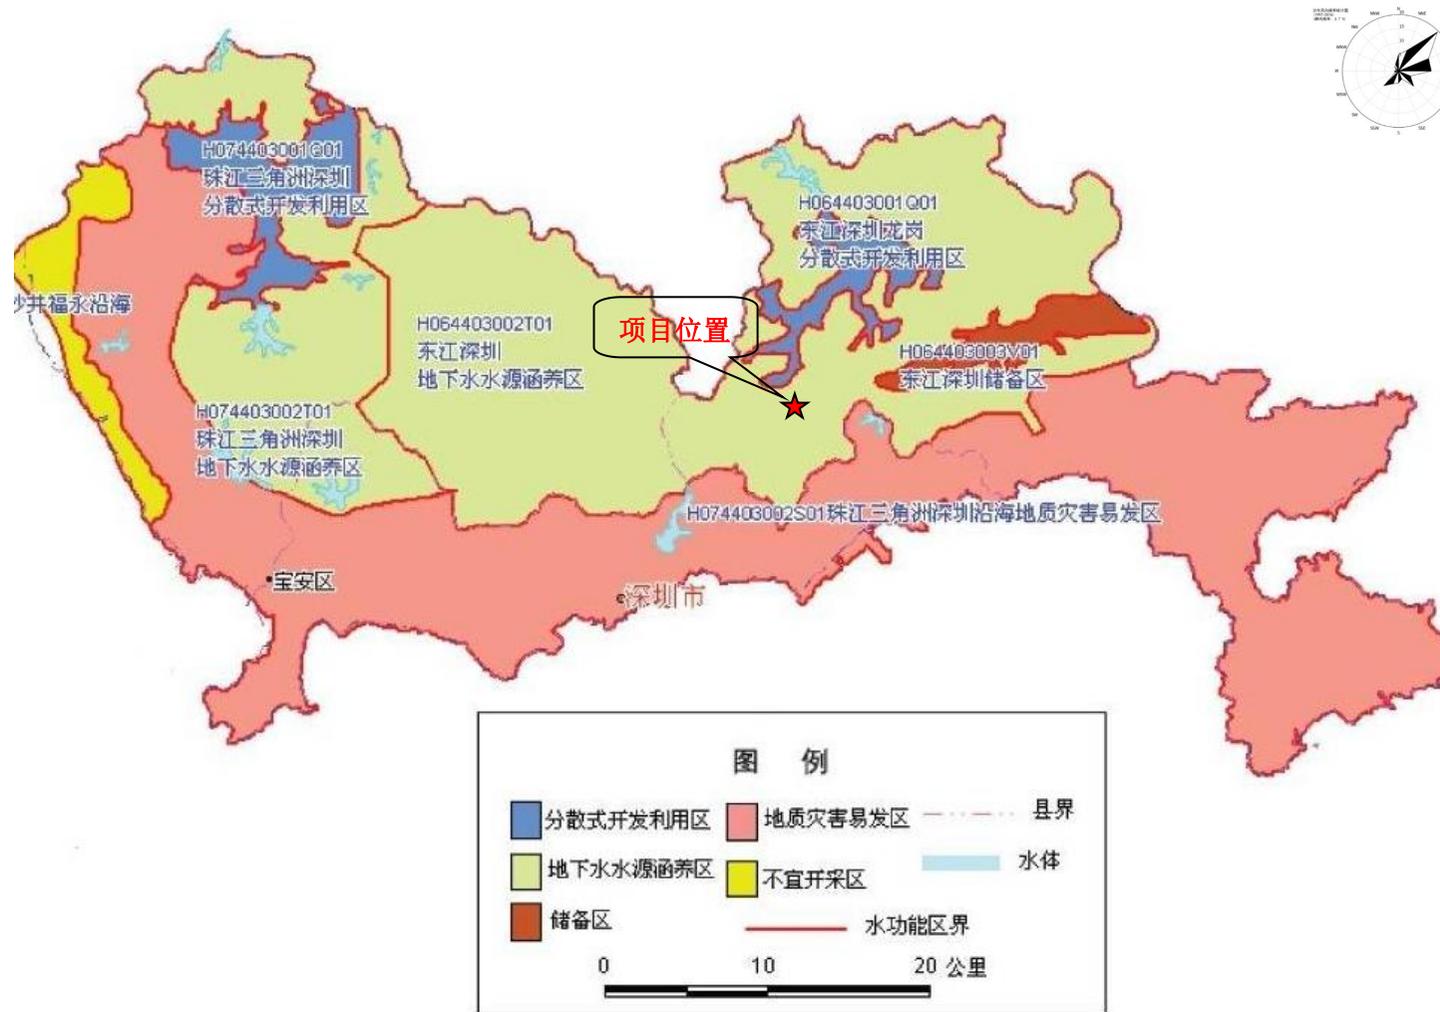
图 2.2-2 区域地下水功能区划

根据图 2.2-2 区域地下水功能区划，项目选址位于 H064403002T01 东江深圳地下水水源涵养区，执行《地下水质量标准》（GB/T14848-2017）中的Ⅳ类标准。本项目地块不涉及地下水饮用水源补给径流区、保护区以及集中式饮用水水源地保护区。

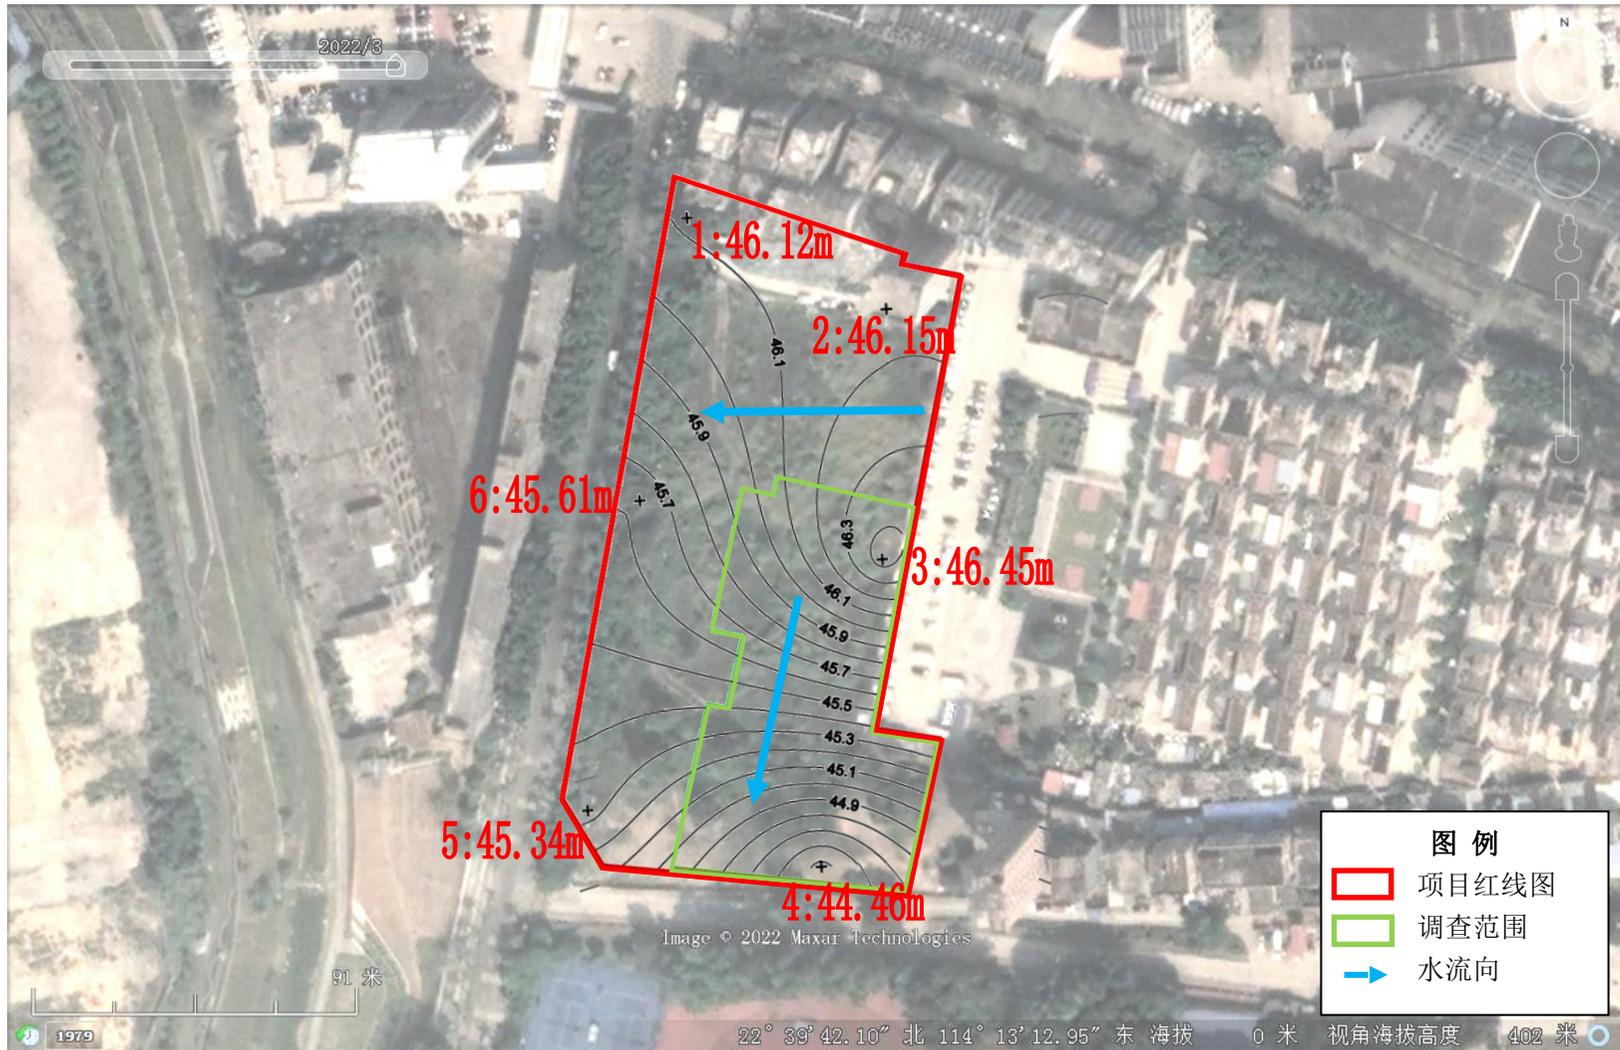
图 2.3-4 地下水流向图

根据场地勘察施工时无涌水现象，部分钻孔出现漏水现象，据经验判定裂隙水及岩溶水低于孔隙水，勘探期间测得水位埋深 3.30~6.70m，标高为 43.32~48.12m，地下水的变幅度 1~3 米，地下水的补给来源主要靠大气降水的入渗的补给，通过蒸发或侧向径流排泄，地下水位主要受大气降水的影响，水位随季节变化较大。

本报告引用《龙岗区园山文体中心岩土工程详细勘察报告》勘探数据绘制场地水流向图，主要勘探数据见表 2.3-1，地下水流向图见图 2.3-4。

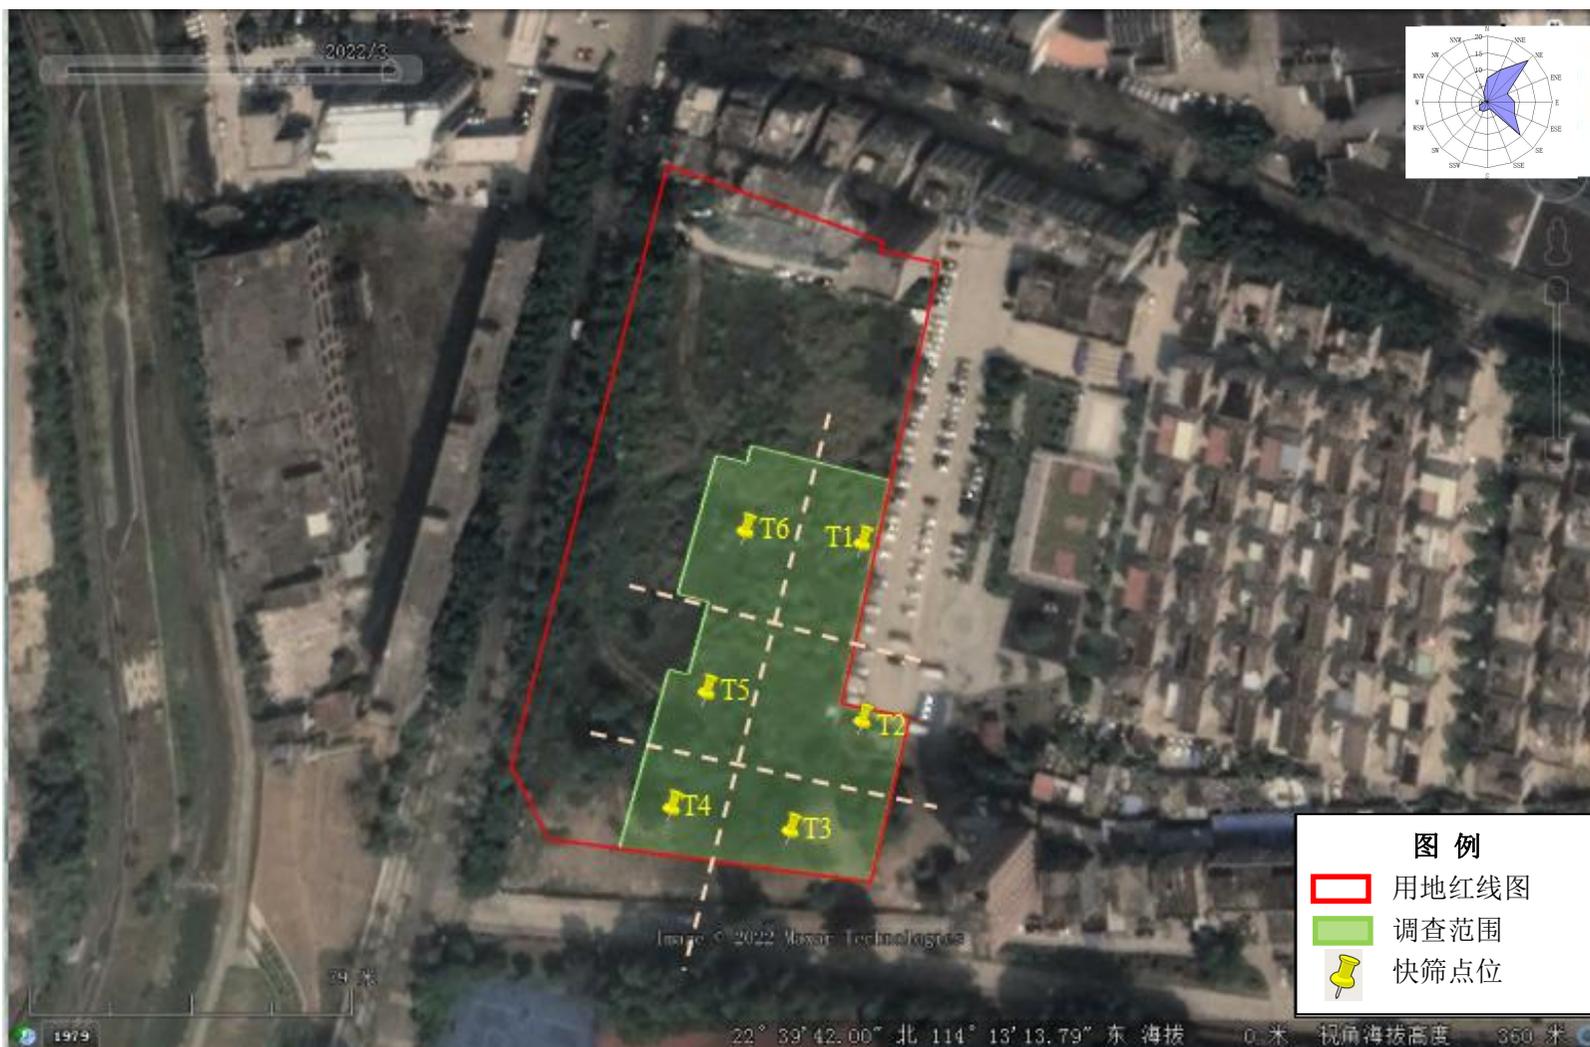
图 3.4-1 调查区域快筛点位分布图

本次快筛采用系统随机布点法，在本地块内共布设 6 个土壤快筛点位，土壤快筛点位 T1~T6 均为调查范围内的原始土，快筛设备信息、快筛点位信息、布点图及结果如下。

点位 编号	PID	XRF						
	VOCs	Cu	pb	Cr	Cd	Ni	Hg	As
T1	<0.1	246.7	97.4	147.3	8.6	72.1	<0.1	<0.1
T2	<0.1	176.3	17.6	32.6	4.7	<0.1	<0.1	17.3
T3	<0.1	117.6	19.7	128.6	3.6	<0.1	1.0	16.9
T4	<0.1	279.6	142.6	177.9	16.7	1.9	<0.1	7.1
T5	<0.1	347.5	172.6	196.3	<0.1	76.7	<0.1	1.9
T6	<0.1	297.5	189.7	76.3	<0.1	55.8	<0.1	2.9
限值	--	2000	400	1210	20	150	8	20

通过 PID 及 XRF 快筛测试，均未发现异常指标，进一步佐证地块内无污染迹象，快筛检测报告、相关记录及照片见附件 5、6、7。
