建设项目环境影响报告表(生态影响类)

项目名称:深圳市白石岭区域天然气管线调整工程

建设单位(盖章): 深圳市南山区建筑工务署

编制日期: __2022 年 10 月

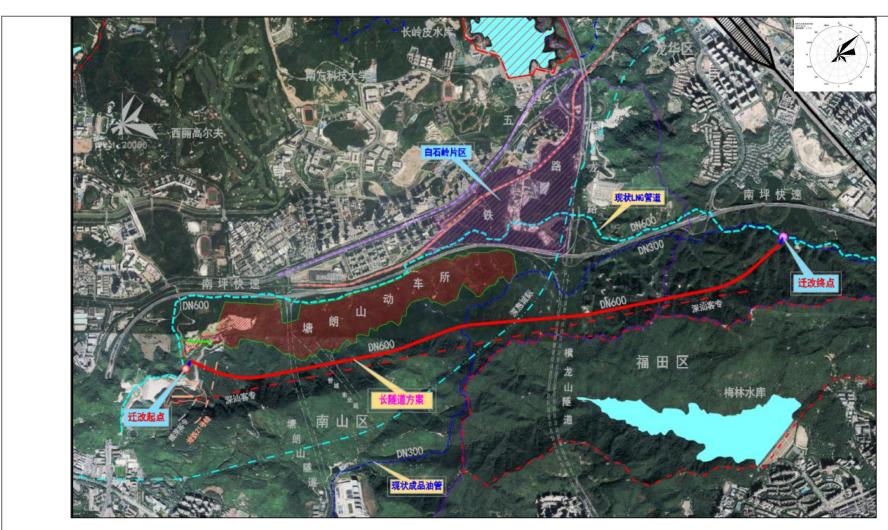
图 2-1 南山区白石岭区域天然气管线调整工程线路走向示意图

本工程起点接南山区桃源街道新屋围余泥渣土受纳场入口北侧外围坡顶处的现状天然气管道(桩号 23-24-Z-0092+60m),于受纳场进出路东侧约 220m 处设置隧道进洞口,随后天然气管道以隧道形式穿越塘朗山,向东依次下穿受纳场进场水泥路,上跨规划地铁 21 号线和现状南坪快速塘朗山隧道,下穿现状成品油管道,上跨规划深惠城际线、福龙路横龙山隧道和规划的福龙路改造工程等隧道,随后向东穿越高压架空线走廊,并在现状 23#阀室西侧 156m 处设隧道出口,接龙华区民治街道牛咀水库南侧现状天然气管道(桩号 23-24-Z-0003),线路总长 6.35km,其中隧道长约 6.1km。

沿线基本沿塘朗山山地和梅林山林地敷设,涉及现状设施较少。南山区白石岭区域天然气管线调整工程线路走向示意图见图 2-1。

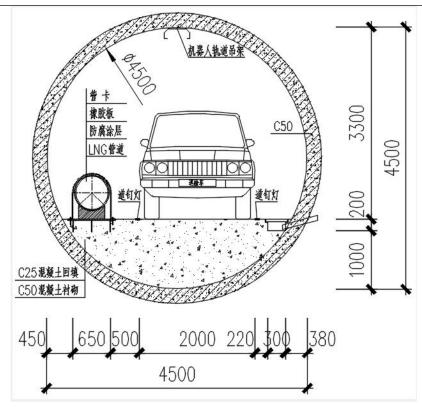
图 2-3 TBM 法隧道横断面示意图

本隧道的 TBM 段净空直径为 4.2+0.3=4.5m, 净空横断面如下图所示。

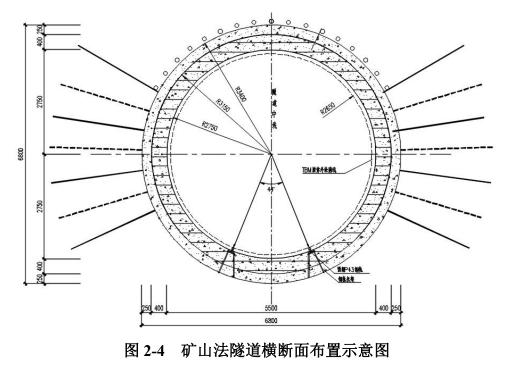
矿山法段应满足 TBM 始发和接收的要求,其横断面同样采用圆形,始发段及接收段的开挖轮廓净空尺寸为 Φ =6.5m 及 6.6m,复合式衬砌后的净空断面分别为 Φ =5.4m 级 5.5m。

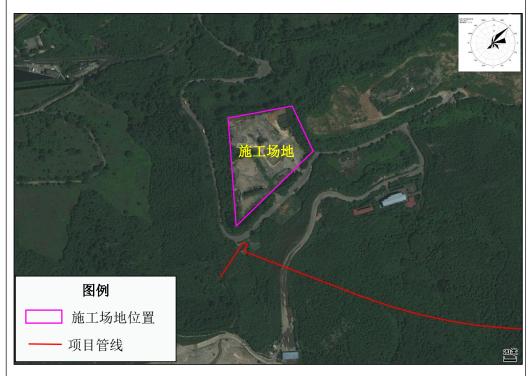
图 2-5 施工场地位置图

本项目施工人数约 100 人,施工营地生活污水经临时化粪池收集后, 定期通过吸粪车拉运处理,不外排;施工现场设置移动生态厕所,并定期

清理,不外排。施工营地位置见图 2-5。

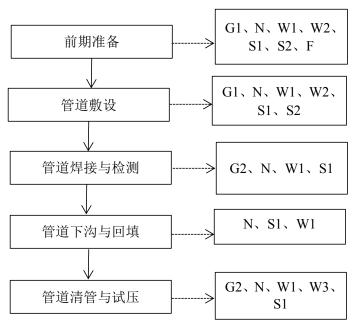
图 2-5 一般管线段(非隧道段)管道施工工艺流程及产污环节

(1) 一般管线段(非隧道段)管道施工工艺流程如下

W: 废水(W1 施工期生活污水, W2 施工期生产废水, W3 试压废水);

- G: 废气(G1 扬尘, G2 焊接废气)
- N: 施工期噪声
- S: 固体废物(S1 施工期生活垃圾,S2 弃土弃渣)
- F: 生态破坏

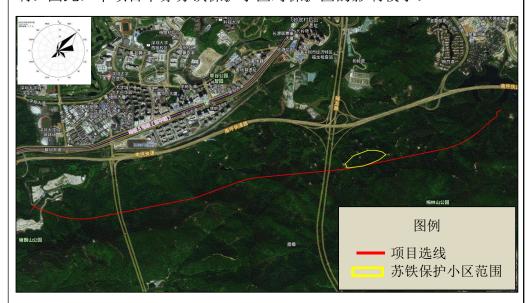
图 4-1 项目与苏铁保护小区位置关系图

本项目以隧道的形式无害化下穿苏铁保护小区,穿越距离长度约

103m,与苏铁保护区的垂直距离为95米,项目在保护区内无施工营地、 无永久占地和临时占地,项目的施工不会对保护区内的植物生长产生影响。因此,本项目下穿苏铁保护小区对保护区的影响较小。

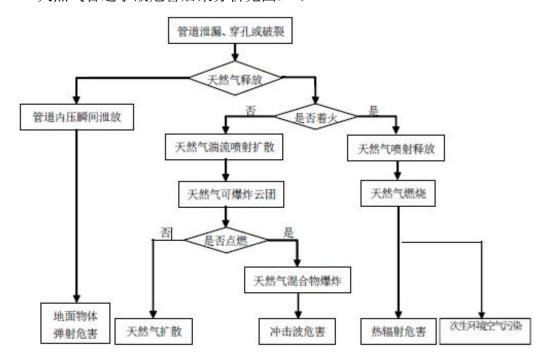
图 3-1 天然气管道事故危害后果分析

天然气管道事故危害后果分析见图3-1。

天然气管道事故通常是指造成天然气从管道内释放并影响正常输气的意外事件。从图3-1的事故树分析情况可知,输气管道的潜在事故因素是事故释放出的天然气遇明火后产生的燃烧热辐射伤害和爆炸冲击波伤害:当出现事故时,天然气输气管道及其站场所属高压容器释放出的天然气可能带来下列危害,天然气若立即着火即产生燃烧热辐射,在危险距离内的人会受到热辐射伤害,同时燃烧

产生的大量CO对周围环境空气造成污染; 天然气未立即着火可形成爆炸气体云团, 遇火就会发生爆炸, 在危险距离以内, 人会受到爆炸冲击波的伤害, 建筑物会受到损坏; 即便泄漏的天然气未发生燃烧或爆炸, 段时间内聚集在地面的高浓度的烃类气体也会对附近的人员造成窒息、刺激等不同伤害。
