**中国医学科学院肿瘤医院深圳医院  
肿瘤临床医学研究中心项目  
土壤污染状况初步调查报告**

**委托单位：中国医学科学院肿瘤医院深圳医院**

**编制单位：深圳市宗兴环保科技有限公司**

**2023 年 1 月**

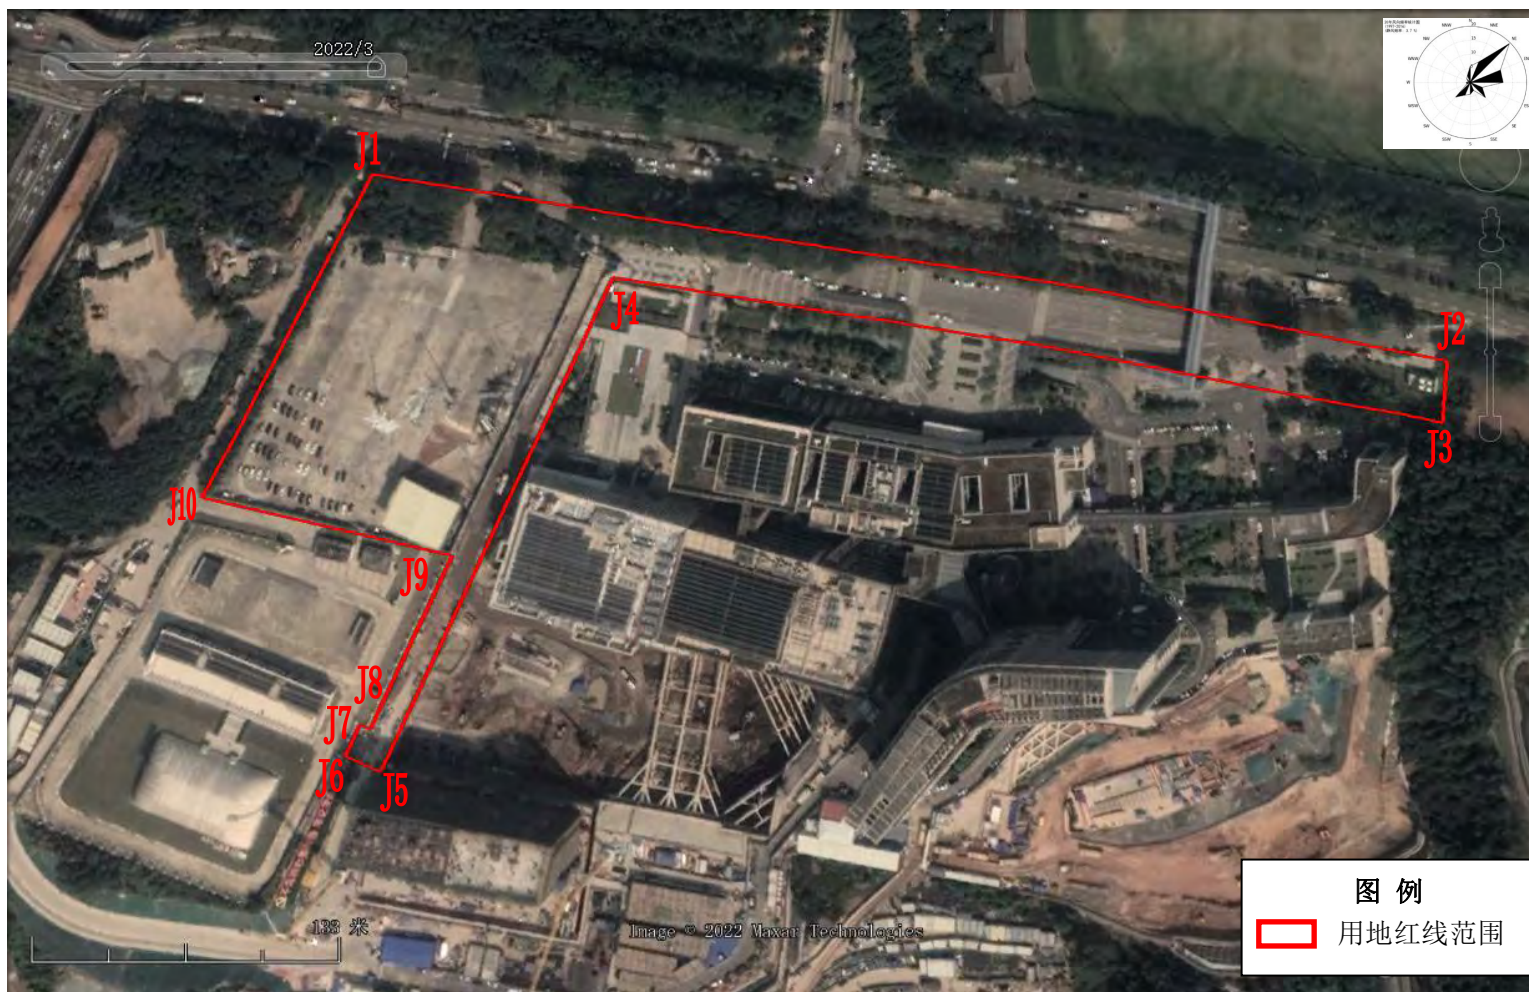
图 1.2-3 场地红线范围图

本次调查范围为中国医学科学院肿瘤医院深圳医院肿瘤临床医学研究中心项目红线范围，项目拐点及坐标见表 1.2-1，场地红线范围图见图 1.2-3。

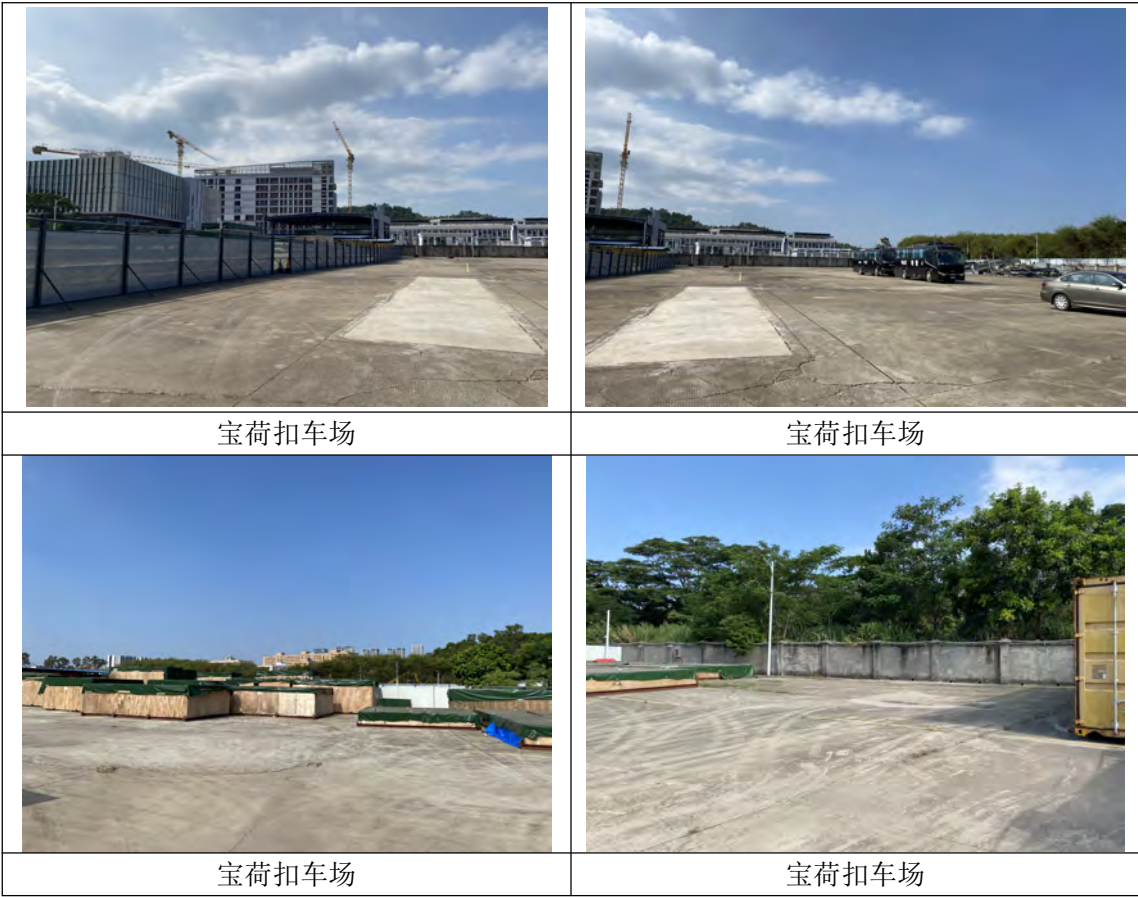
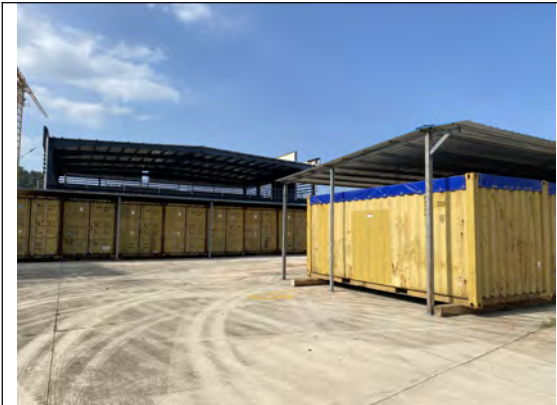
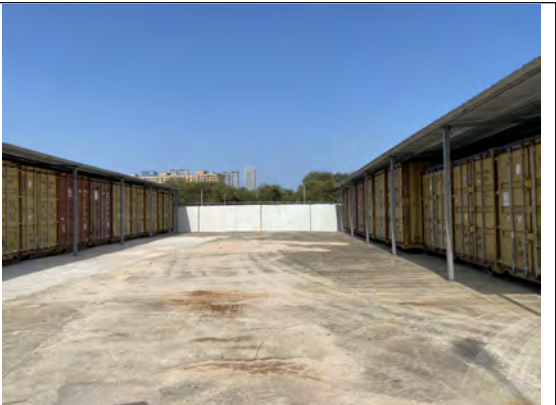
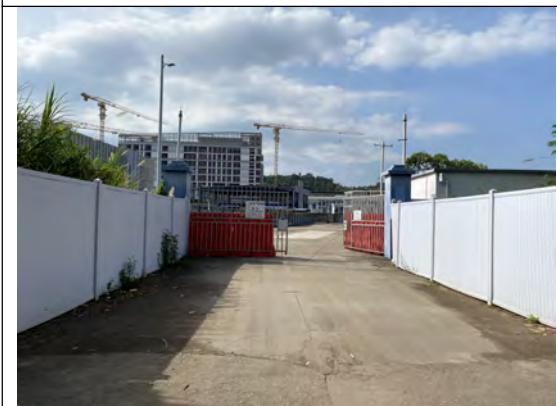
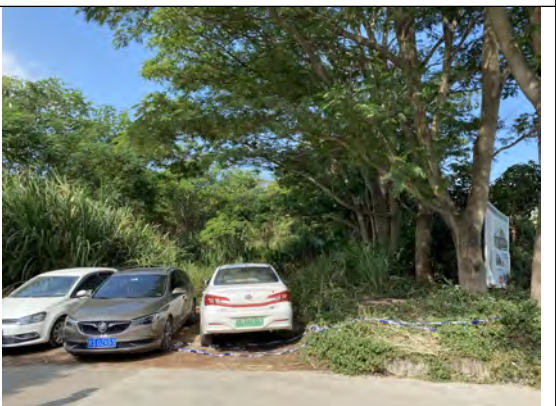
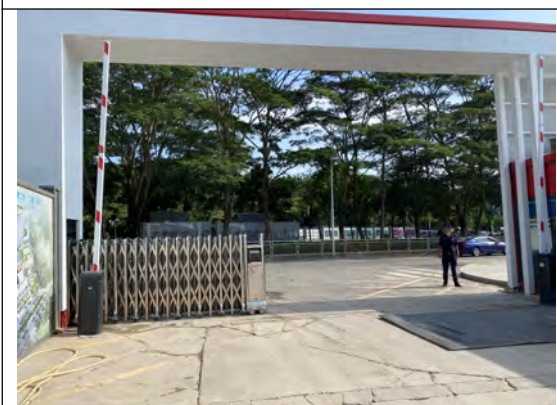
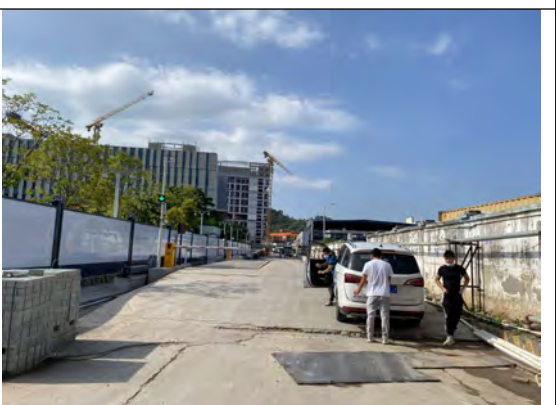
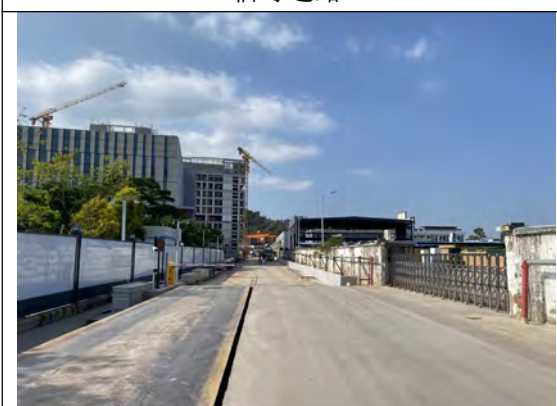
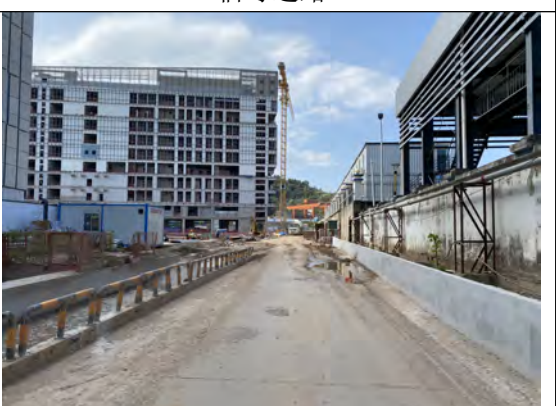
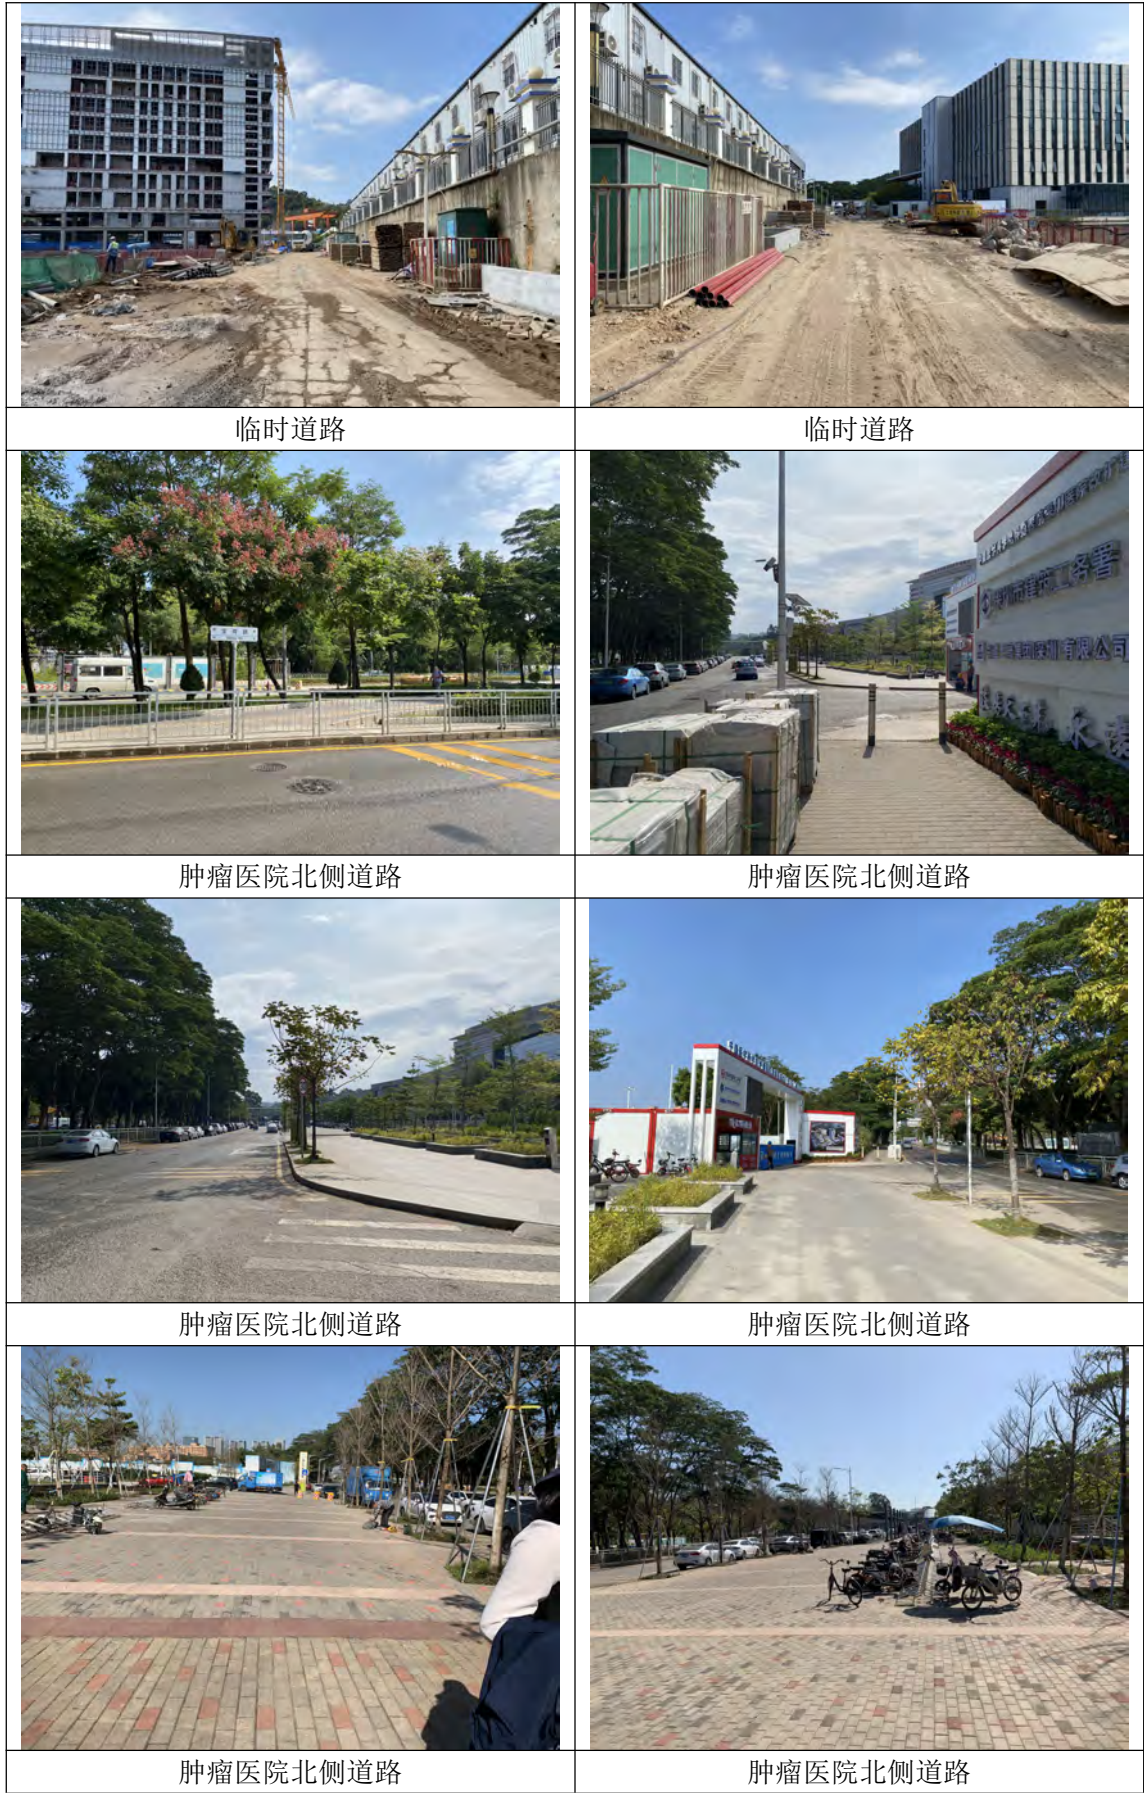
图 2.1-1 项目现场照片

中国医学科学院肿瘤医院深圳医院肿瘤临床医学研究中心项目位于深圳市龙岗区龙城街道，东至中国医学科学院肿瘤医院深圳医院及嶂背郊野公园，西至林地及空地，北至宝荷路，南至深圳市公安局龙岗分局宝荷训练基地，规划用地面积为 34062.50 平方米，其中可建设用地 17000 平方米，道路用地 17062.50 平方米。该地块现状为深圳市公安局龙岗分局宝荷扣车场（已停用，部分区域被用以存放医院设备）、中国医学科学院肿瘤医院深圳医院西侧临时道路及北侧已建道路，本项目于 2022 年 9 月 19 日及 2022 年 11 月 16 日进场钻孔工作，地块内存放医院设备的区域不在钻孔范围内，不影响本次采样。

| 宝荷扣车场 | 宝荷扣车场 |
| 宝荷扣车场门口 | 宝荷扣车场门口 |
| 临时道路 | 临时道路 |

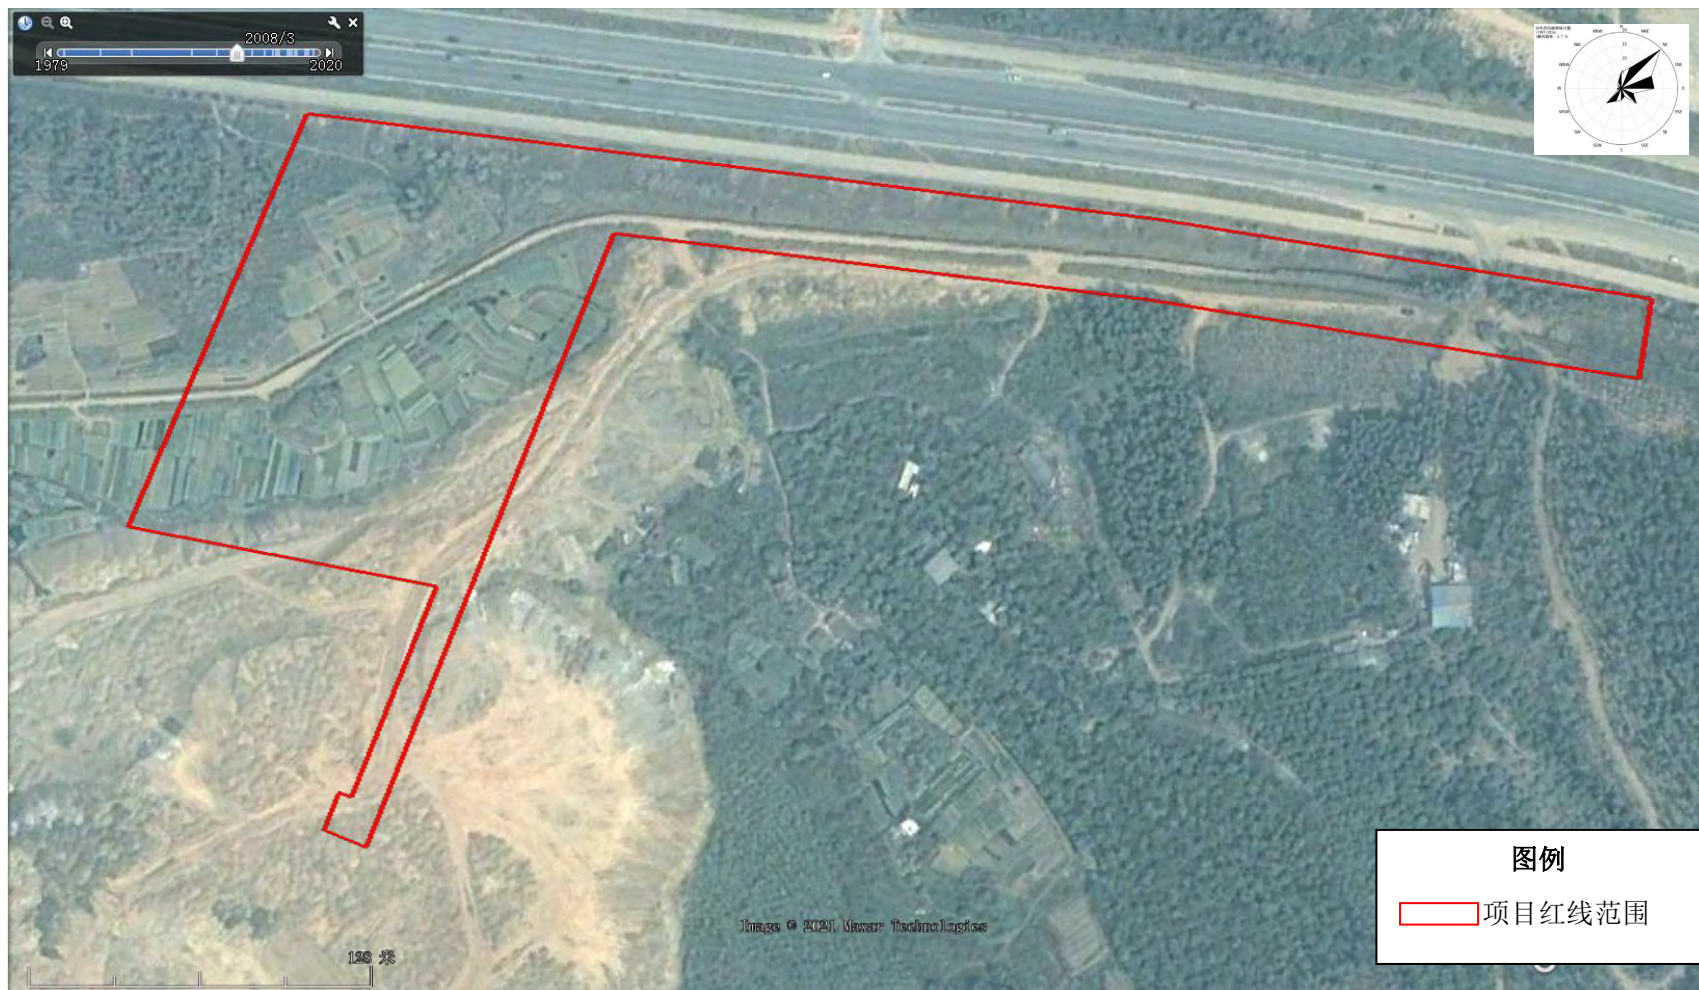
图 2.1-4 2008 年 3 月场地卫星图片

根据 2008 年 3 月卫星图片显示，地块内主要有农用地、荒地及空地，农用地主要集中在地块中部区域，荒地主要集中在地块北侧靠近宝荷路区域，空地主要集中在地块东南侧区域，地块范围内有东西走向的临时道路。

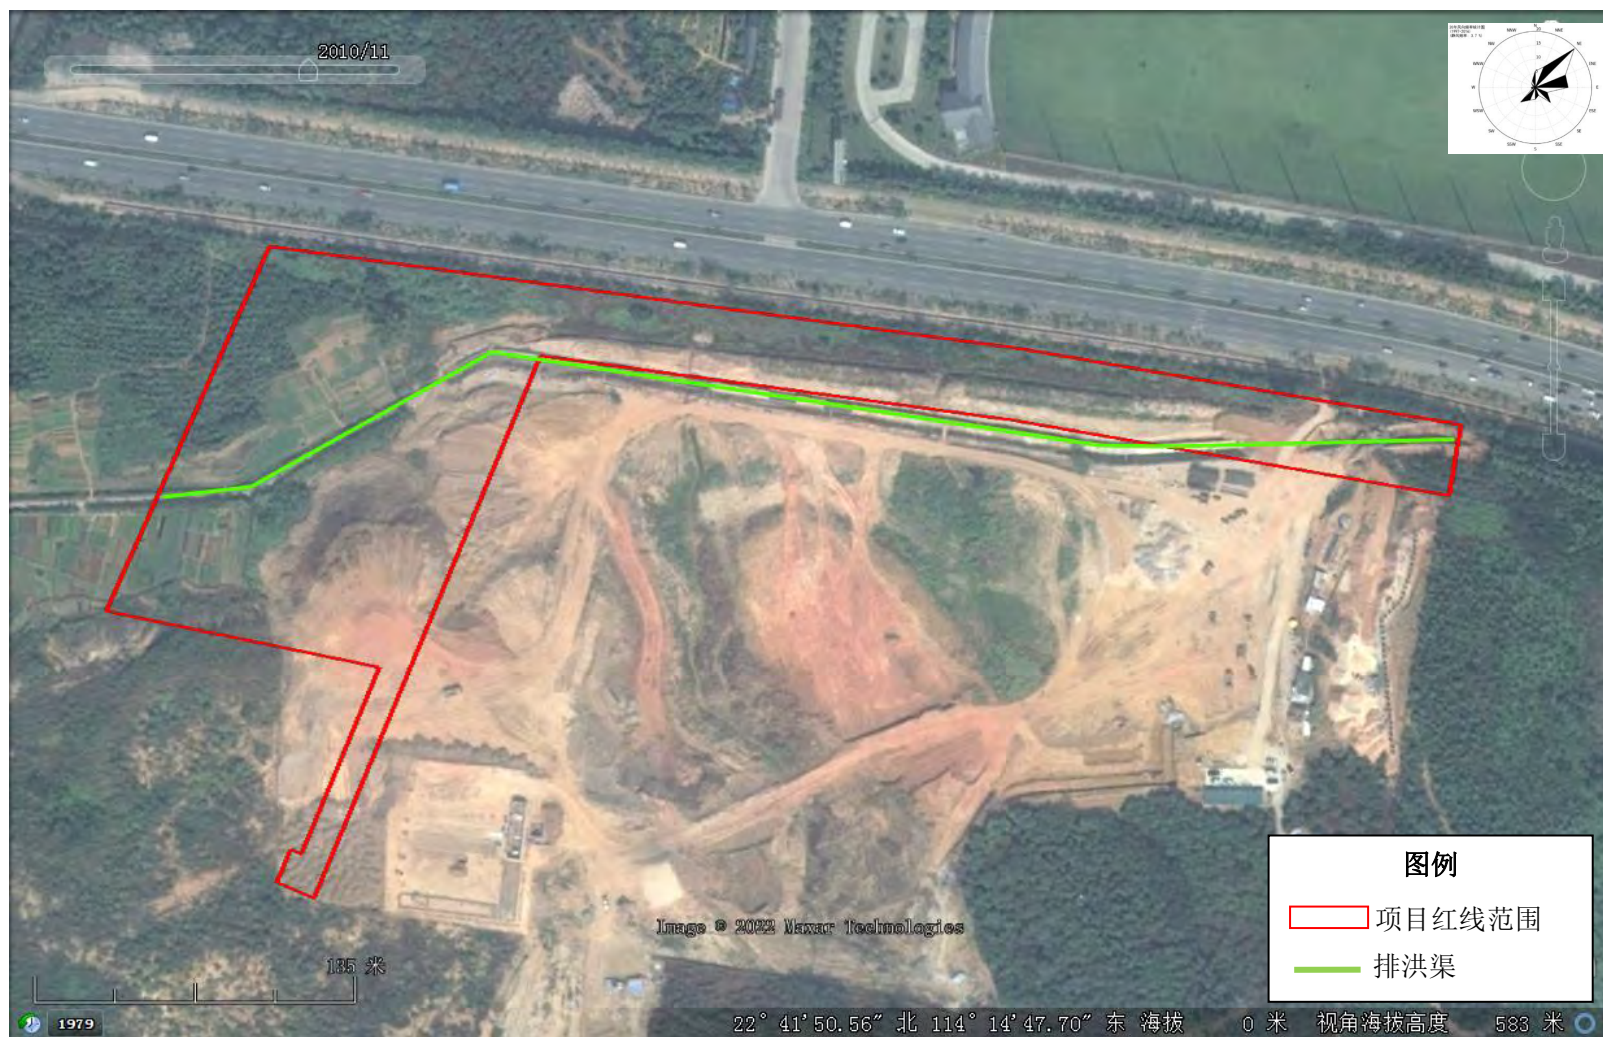
图 2.1-5 2010 年 11 月场地卫星图片

根据 2010 年 11 月卫星图片显示，地块内有一宽高均为 2.5m、东至西走向的排洪渠，东侧部分区域进行了土地平整，东北侧区域进行了开挖，农用地面积较 2008 年减少，此阶段地块内的深圳市公安局龙岗分局宝荷扣车场处于开工建设的前期准备阶段，其他用地情况与 2008 年无明显变化。

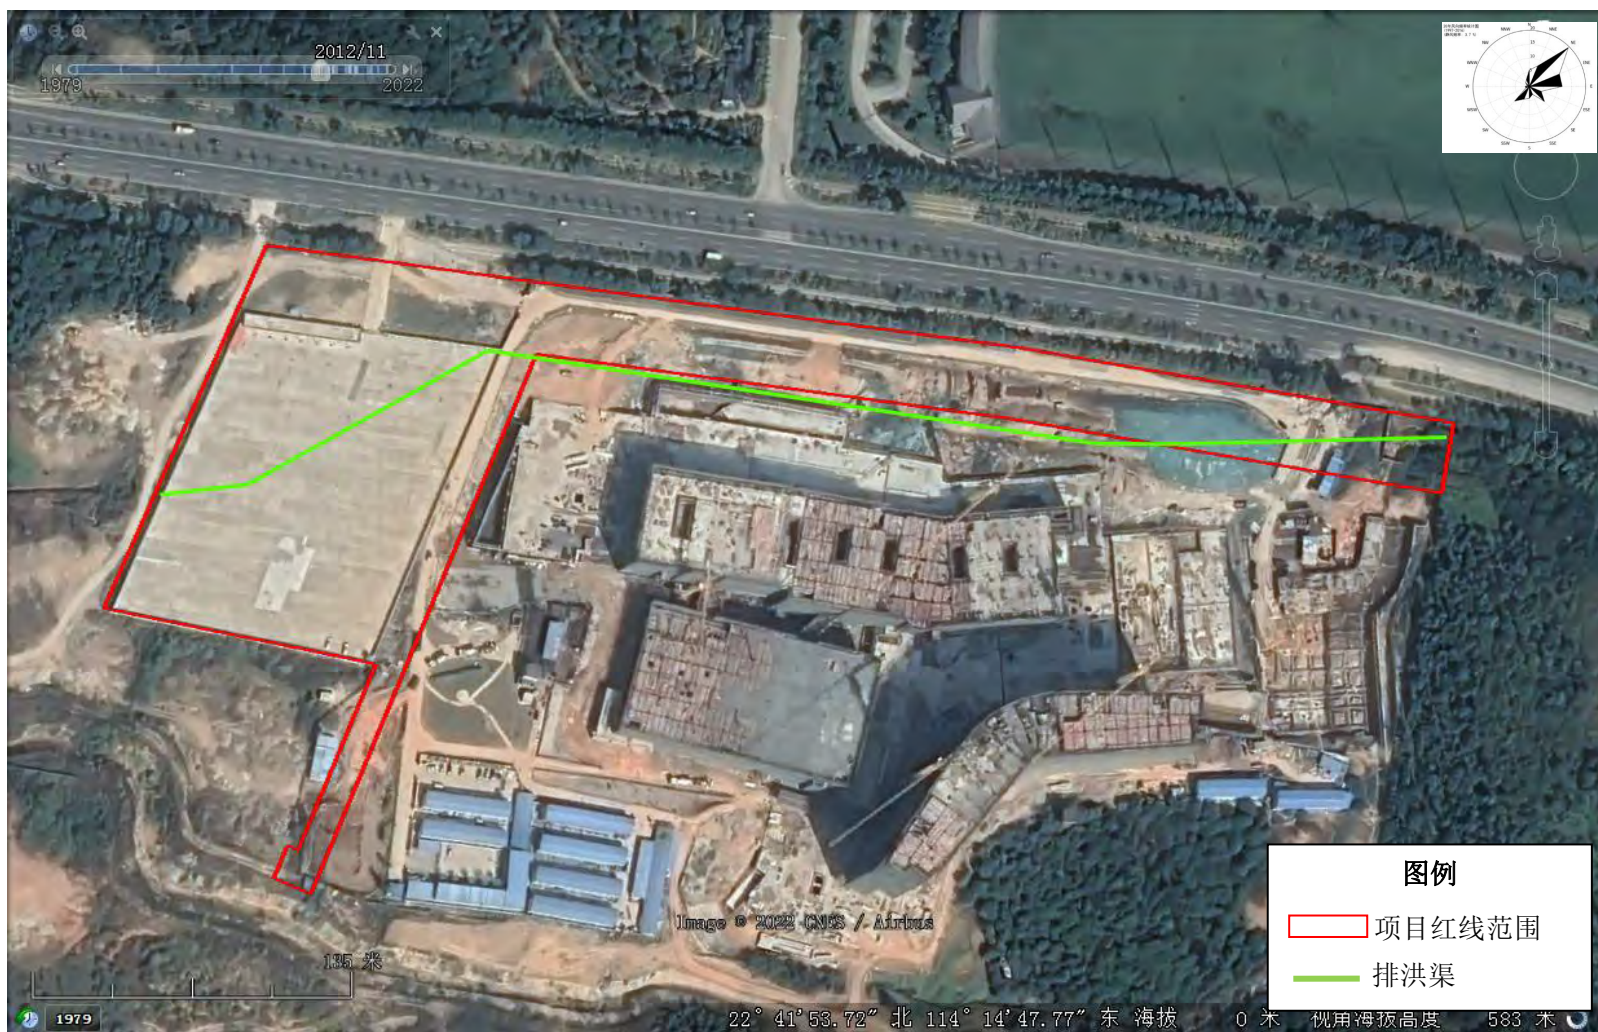
图 2.1-6 2012 年 11 月场地卫星图片

根据 2012 年 11 月卫星图片显示，地块内已无农用地，西侧区域已建成深圳市公安局龙岗分局宝荷扣车场，地块内北侧部分区域为开挖区域，东侧区域为临时道路，其他用地情况与 2010 年无明显变化。

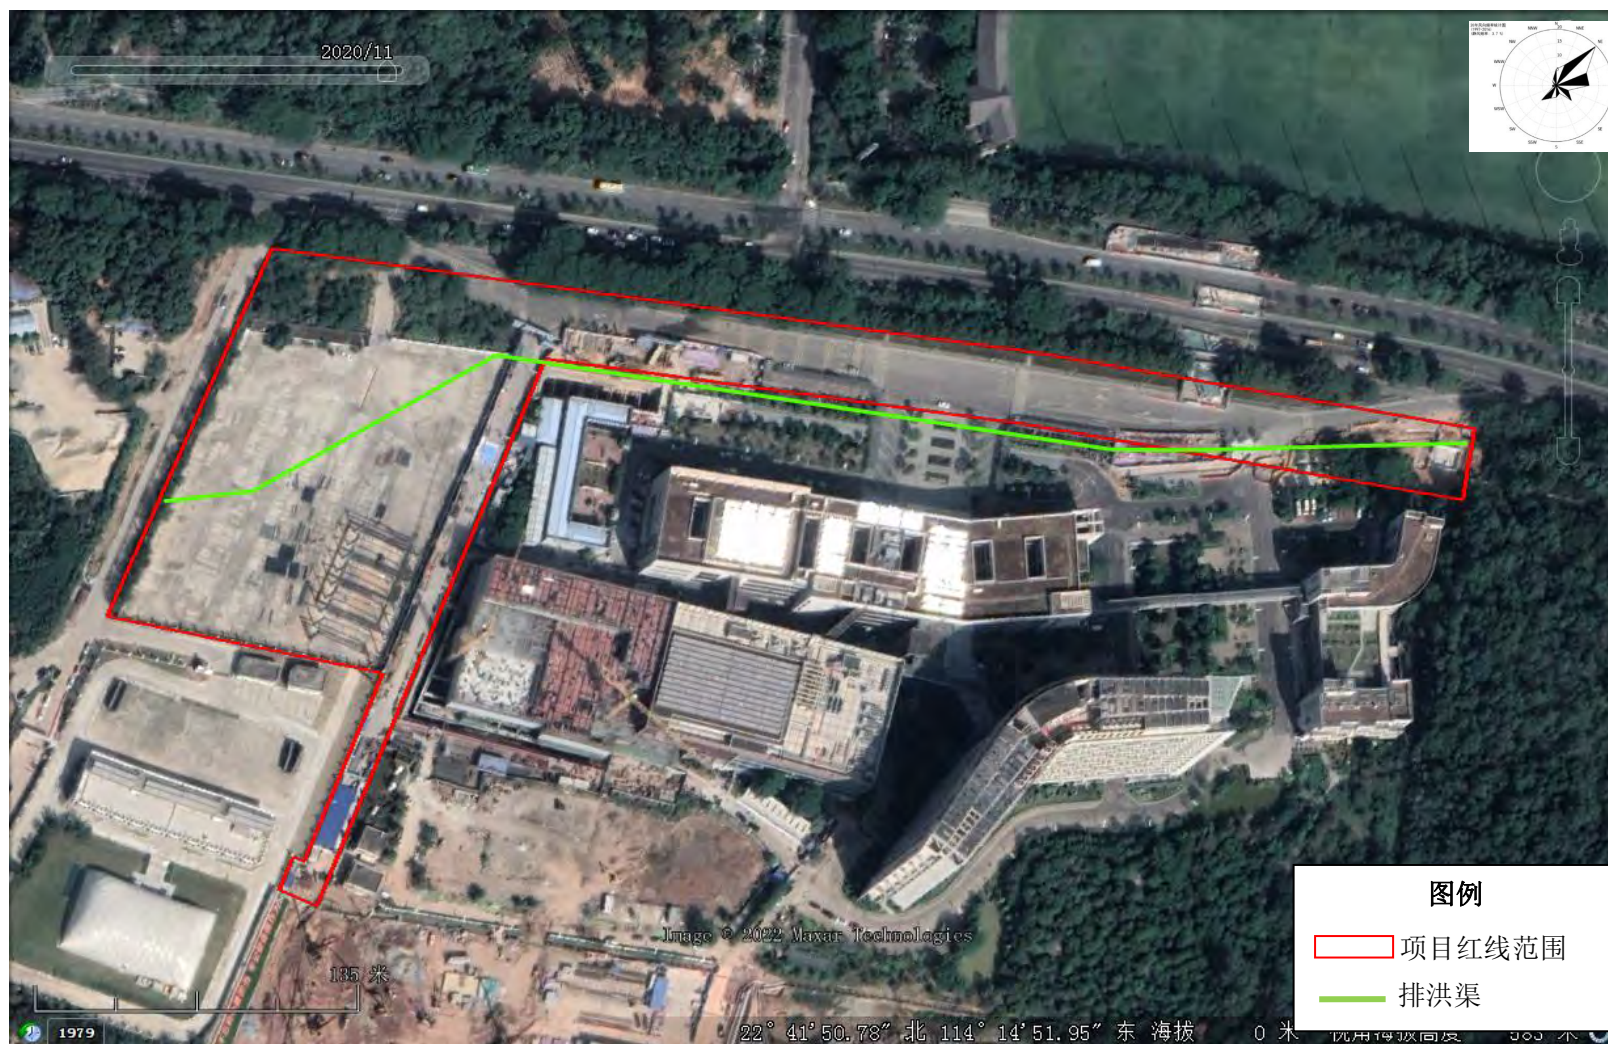
图 2.1-8 2020 年 11 月场地卫星图片

根据 2020 年 11 月卫星图片显示，地块内的深圳市公安局龙岗分局宝荷扣车场已停止使用，扣车场门口两侧为林地，地块北侧施工区域为中国医学科学院肿瘤医院深圳医院二期污水处理站建设的临时施工场地，其他用地情况与 2015 年无明显变化。

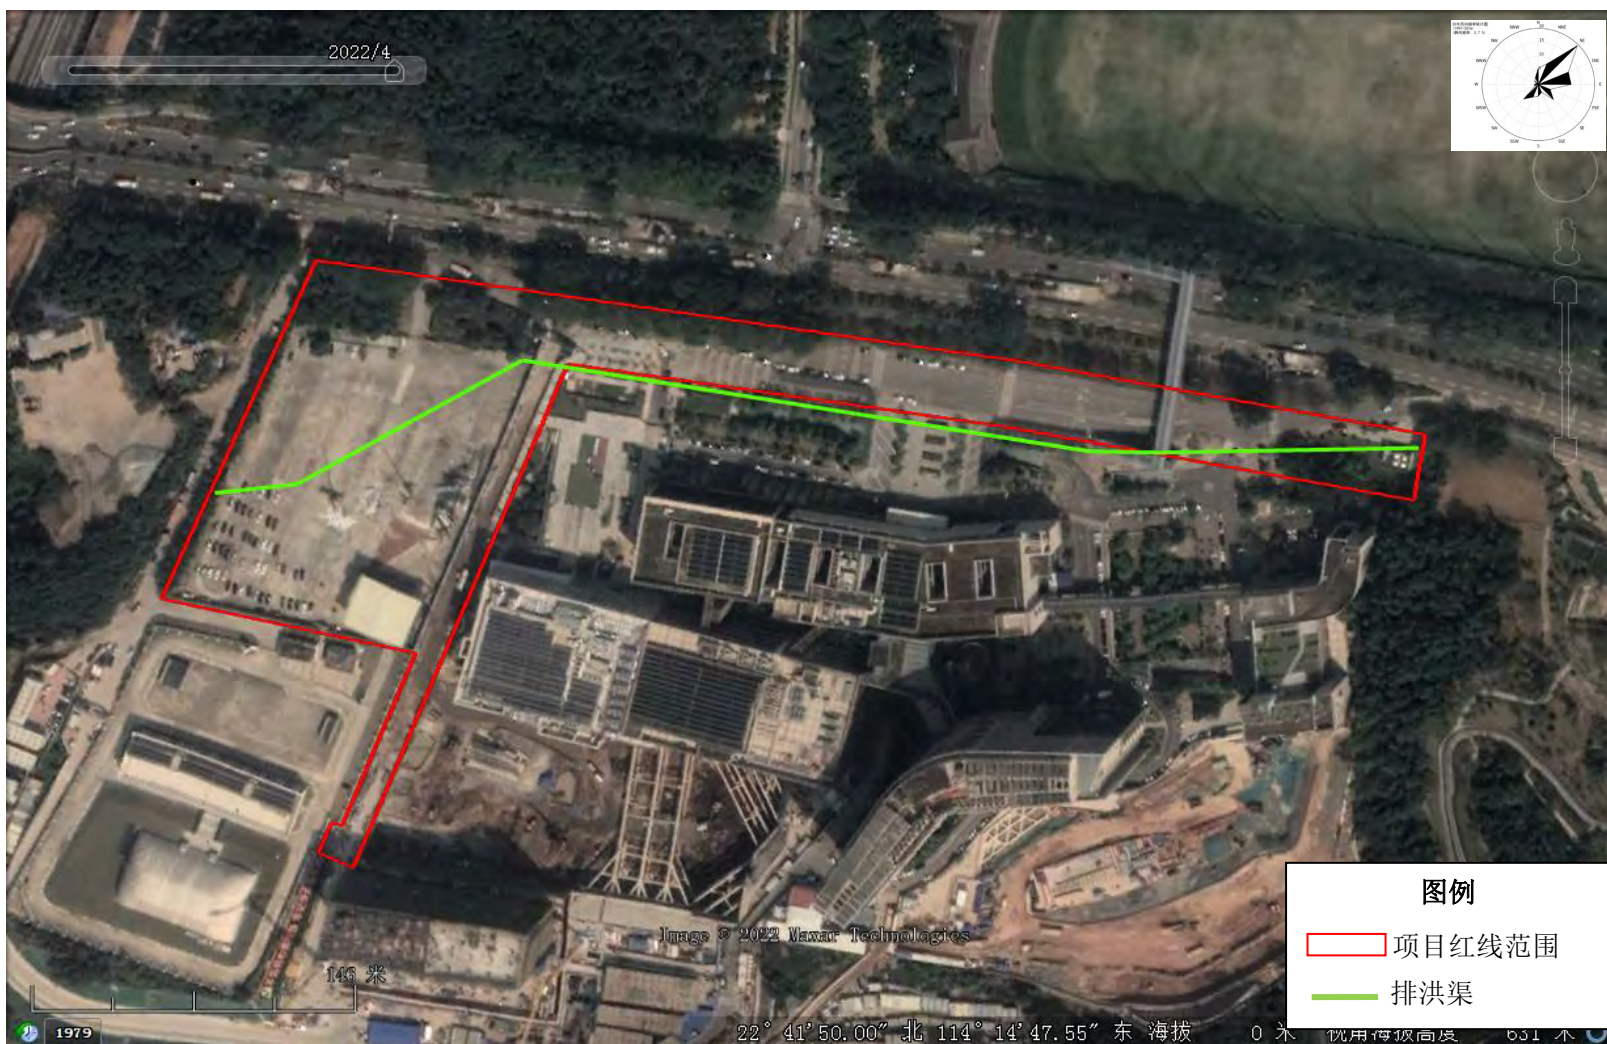
图 2.1-9 2022 年 4 月场地卫星图片

根据 2022 年 4 月卫星图片显示，地块内位于中国医学科学院肿瘤医院深圳

医院西侧临时道路南侧部分已被开挖，北侧原先施工场地已建成为人行道，其他用地情况与 2020 年无明显变化。

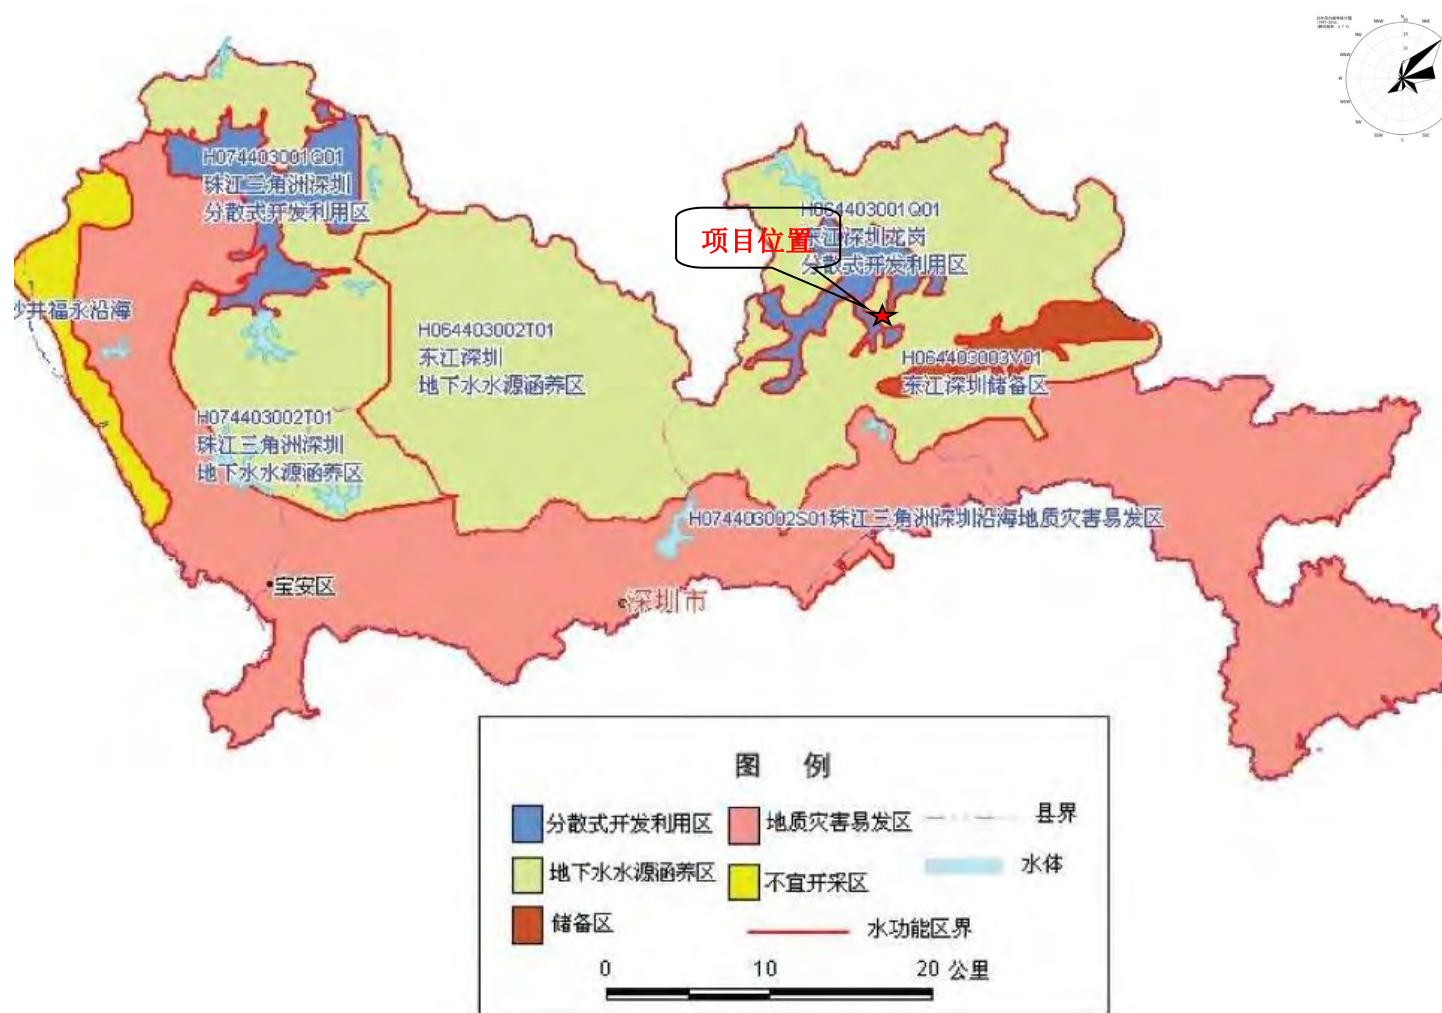
图 2.2-2 区域地下水功能区划

深圳市地下水功能类型主要包括分散式开发利用区、地质灾害易发区、地下水水源涵养区、不宜开采区和储备区。根据图 2.2-2 区域地下水功能区划，项目选址位于 H064403002T01 东江深圳地下水水源涵养区。本项目地块不涉及地下水饮用水源补给径流区、保护区以及集中式饮用水水源地保护区。因此，本项目地下水污染物选用《地下水质量标准》（GB/T14848-2017）中的IV类标准。

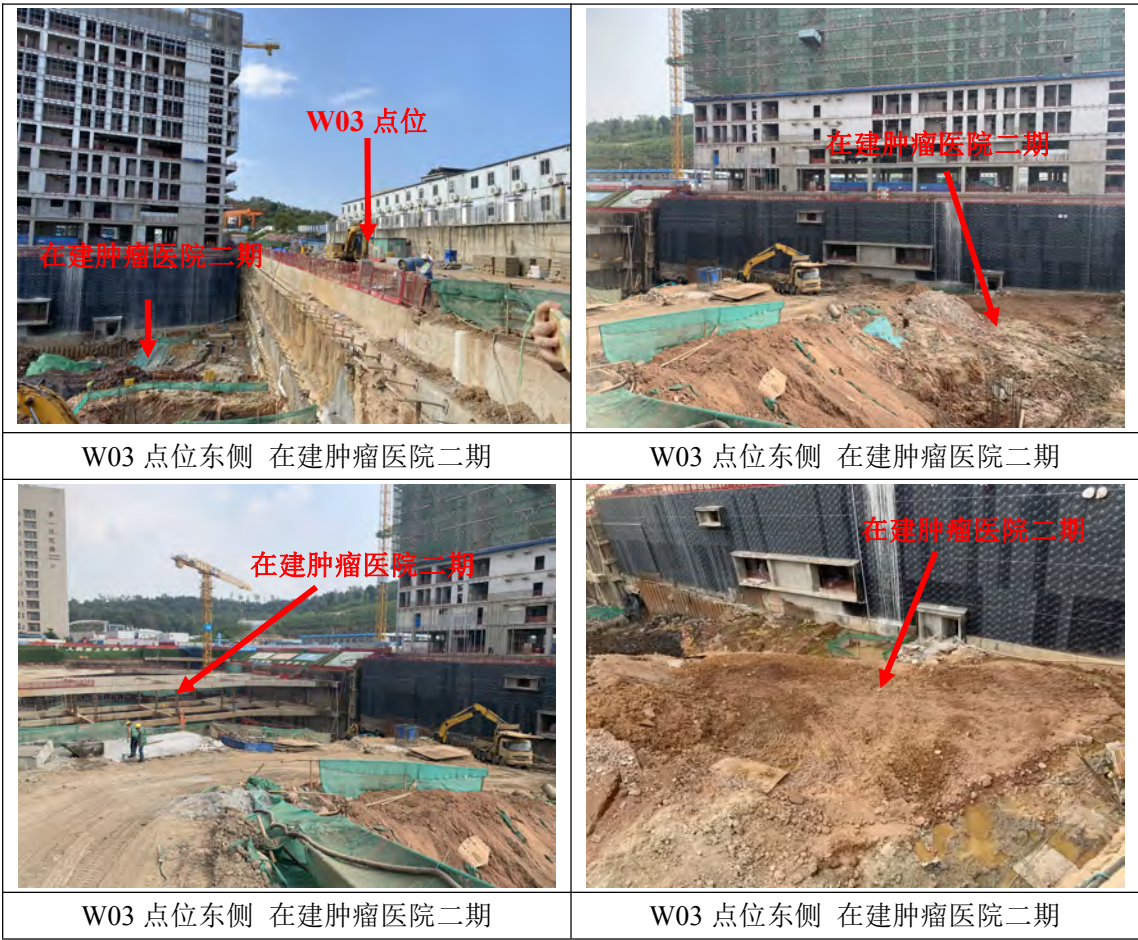
图 2.3-1 与周边相对地势示意图

本次土壤污染状况调查进场时间为2022年9月19日，现场踏勘可知，项目地块内地下水W01、W02及W04点位均见初见水位，W03点位与中国医学科学院肿瘤医院深圳医院改扩建工程（二期）项目基坑存在明显地势差，其海拔高出东侧基坑约20米，地下水易从地势高的地方流向地势低的地方，不易存储地下水，现场钻探至8m仍无地下水，污染物不易发生垂直迁移且经现场快速检测设备表明无污染痕迹。经现场踏勘和资料分析，W03点位（S03钻至8米）未见初见水位。综上所述，本项目三个地下水点位中W01、W02及W04见初见水位，W03未见初见水位。

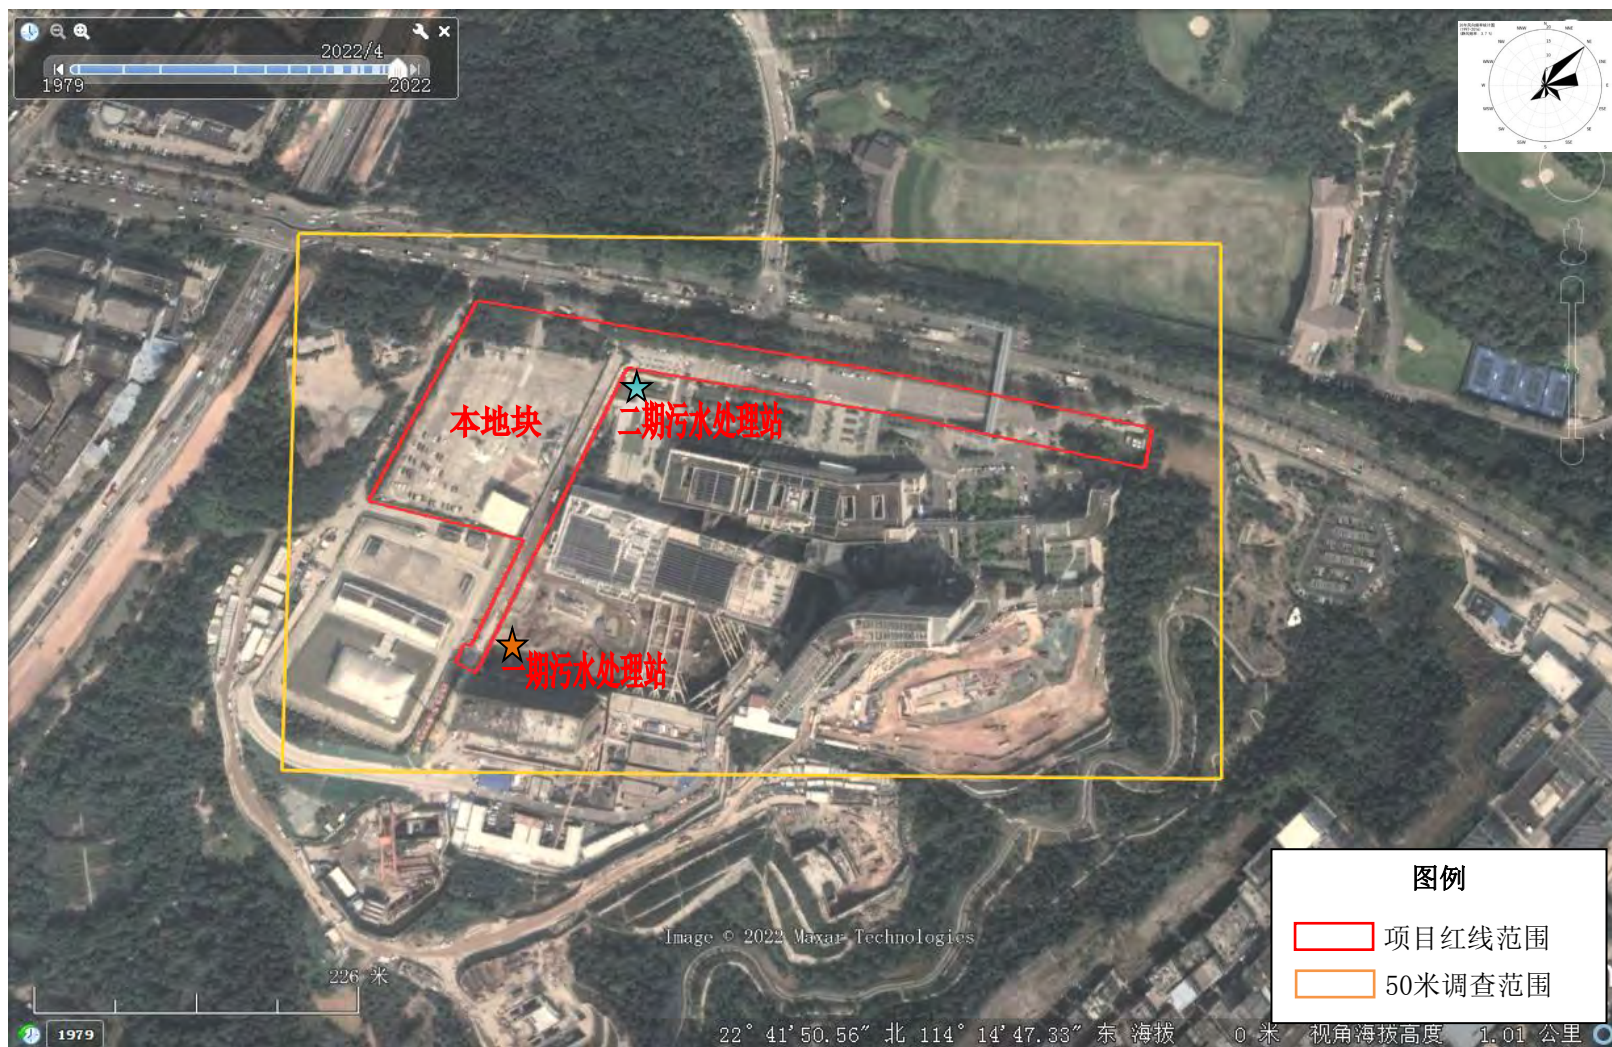
图 3.3-1 相邻地块潜在污染源与本地块位置关系图

根据现场踏勘，本项目东侧边界 50m 范围内存在中国医学科学院肿瘤医院深圳医院的一期污水处理站（已拆除）和二期污水处理站（正常使用），两个污水处理站均与本地块紧邻，对本地块的土壤和地下水可能存在潜在污染。相邻地块潜在污染源与本地块位置关系见图 3.3-1。

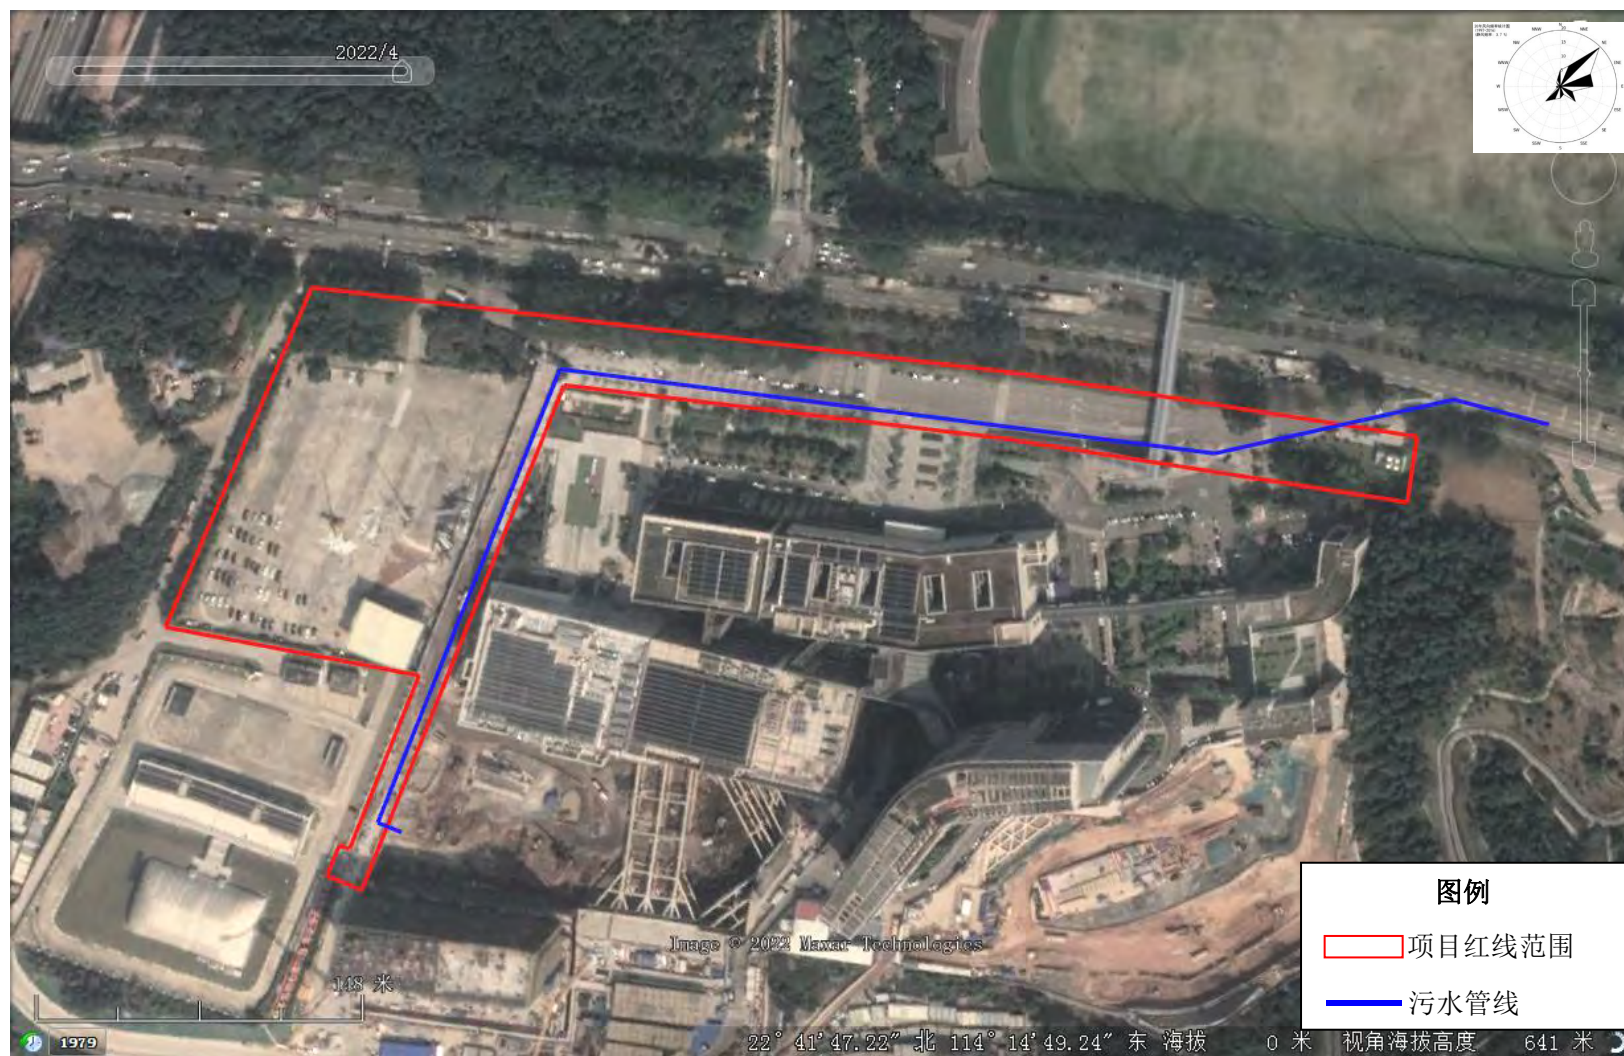
图 3.4-1 项目调查区域污水管网图

- （1）项目场地内现状均无建筑物，地块内不存在工业用地和工业企业。
- （2）项目相邻地块无工业企业存在及工业生产小作坊。
- （3）项目相邻地块无重点行业企业、土壤污染重点监管单位及深圳市重点排污单位。
- （4）项目现状为深圳市公安局龙岗分局宝荷扣车场（已停用，部分区域被用以存放医院设备）、中国医学科学院肿瘤医院深圳医院西侧临时道路及北侧已建道路。
- （5）项目场地内市政污水管网较为完善，场地内不存在污水处理设施。项

目调查区域污水管网见图 3.4-1。

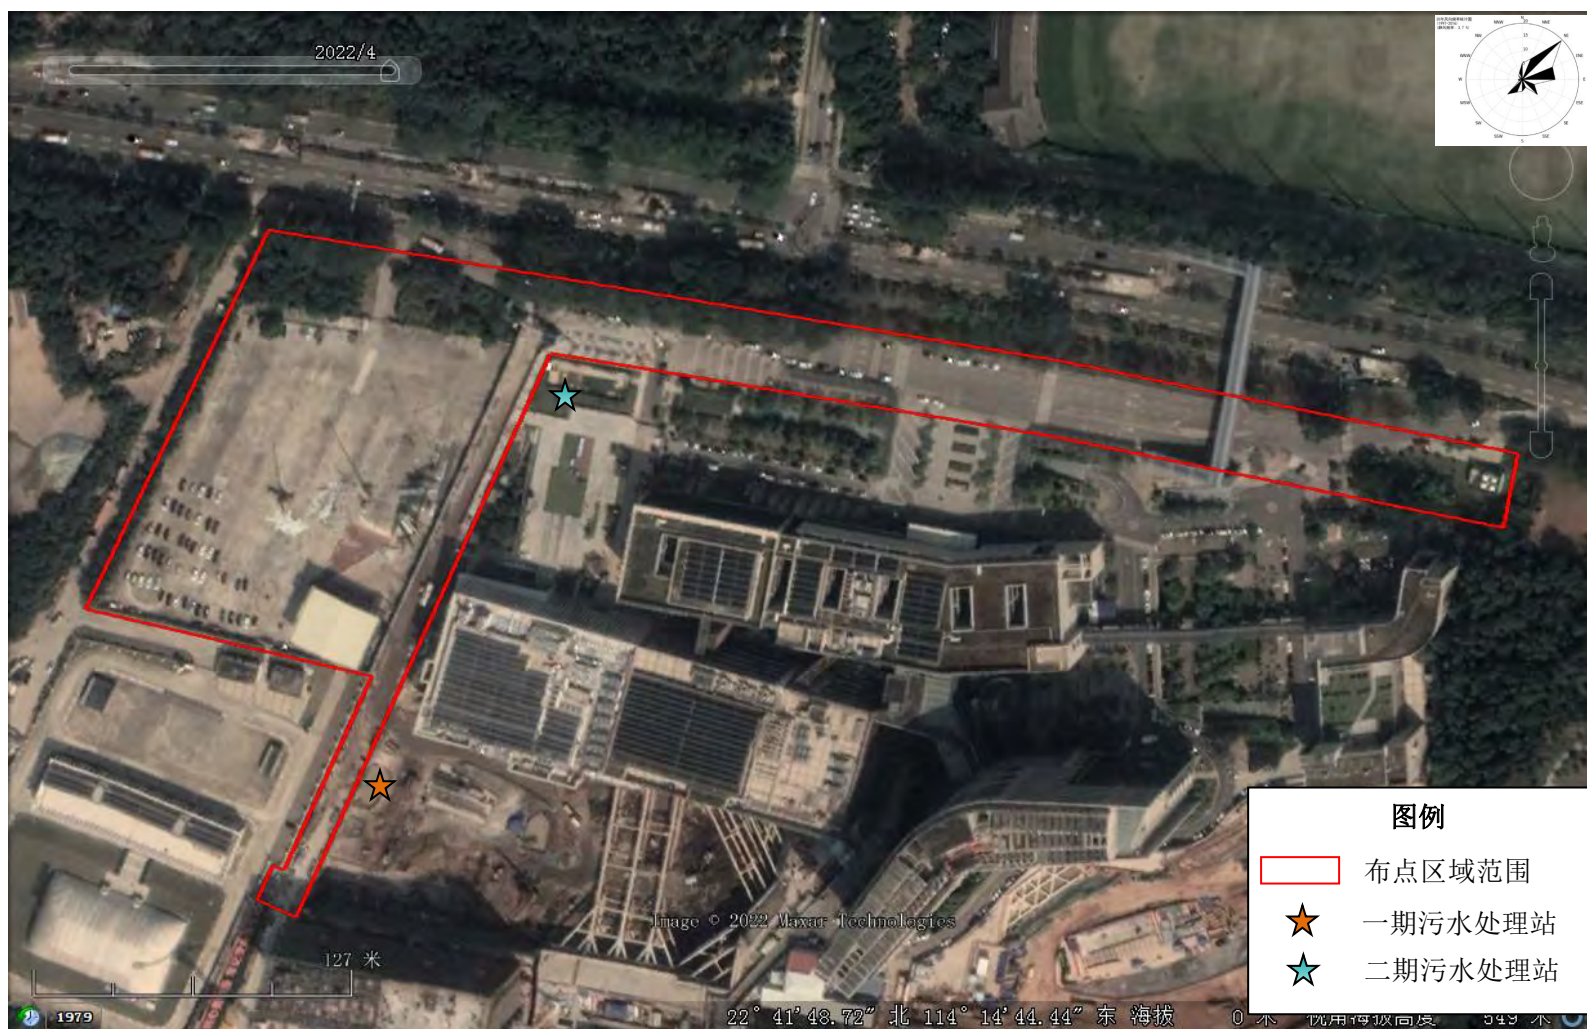
图 3.5-1 布点区域范围图

根据《深圳市建设用地土壤污染状况调查与风险评估工作指引（2021 年版）》，本次调查范围内现状及历史均不涉及工业企业活动及有毒有害物质存储，不存在土壤污染重点监管单位或重点行业企业。本项目主要潜在污染因子来源为地块内的深圳市公安局龙岗分局宝荷扣车场（已停用）及边界 50m 范围内的中国医学科学院肿瘤医院深圳医院一期污水处理站（已拆除）和二期污水处理站（正常使用）。本项目将布点区域的类别划分为其他区域，采用专业判断法布设土壤和地下水点位，土壤和地下水点位的数量根据地块实际情况来确定，故本项目以地块红线范围为布点区域，面积为 34062.50 平方米，布点区域范围详见图 3.5-1。
