**中国医学科学院肿瘤医院深圳医院  
肿瘤临床医学研究中心项目  
土壤污染状况初步调查报告**

**委托单位：中国医学科学院肿瘤医院深圳医院**

**编制单位：深圳市宗兴环保科技有限公司**

**2023 年 1 月**

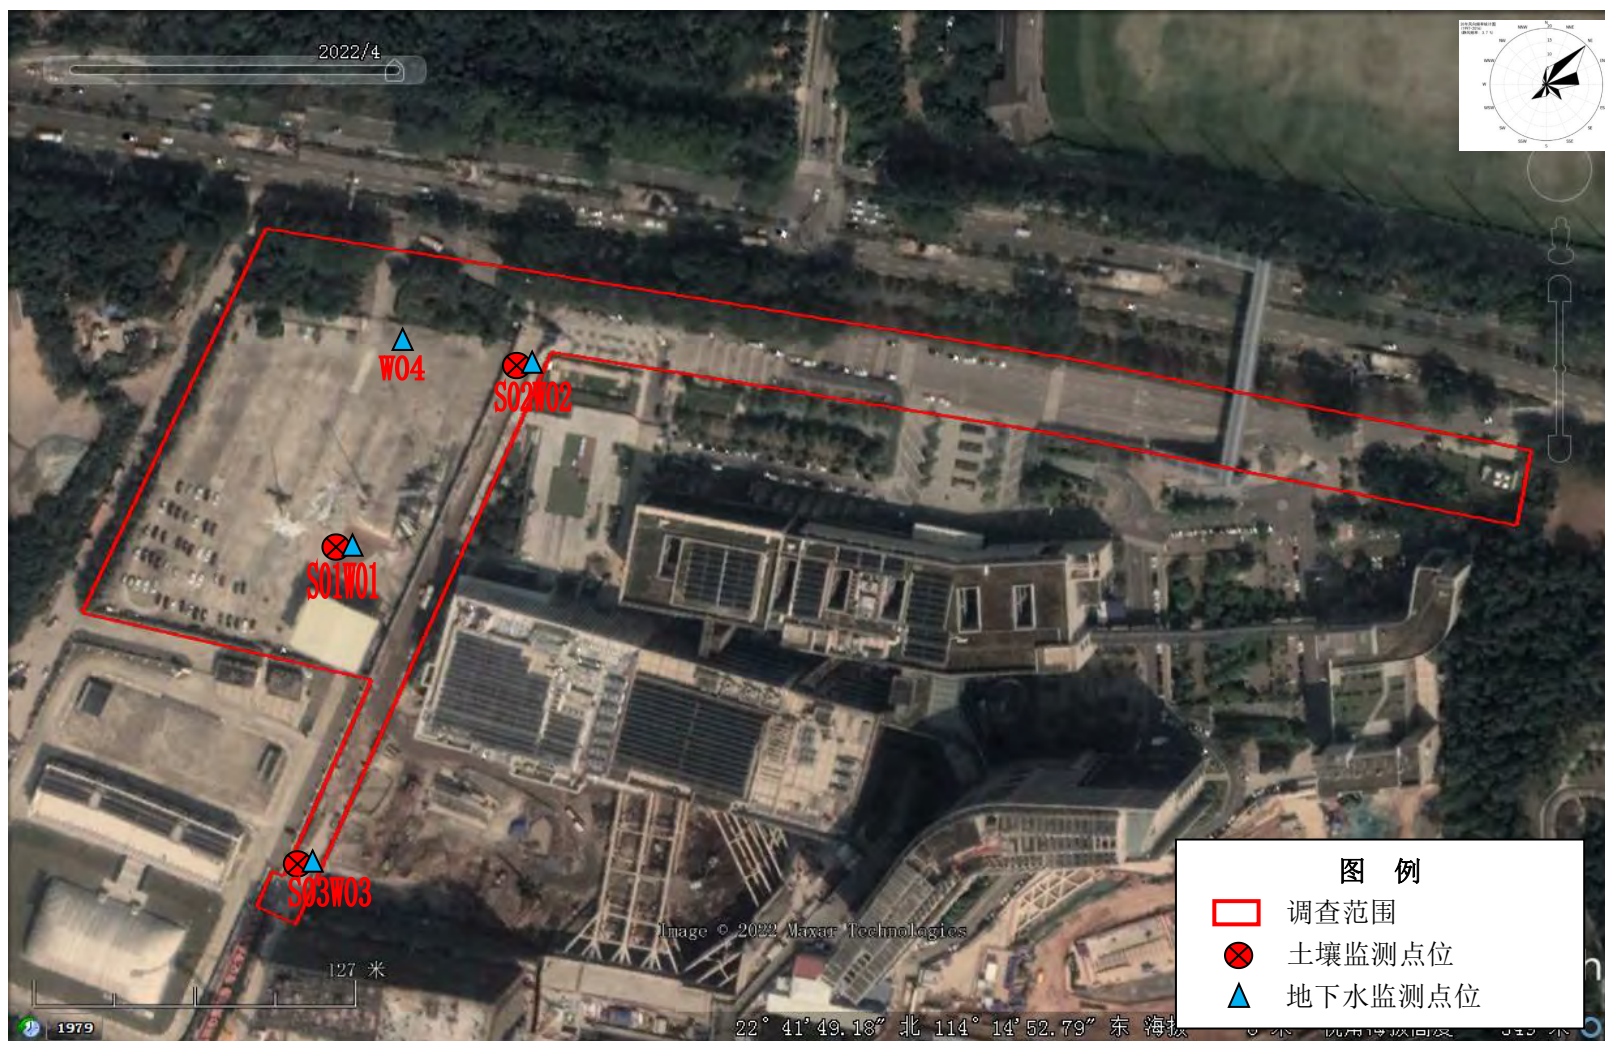
图4.2-2 土壤和地下水点位布设图

| 序号 | 所在区域 | 点位 | CGCS2000 坐标 | 位置描述 | 与潜在污染源的<br>距离 | 点位布设依据 |
|---|---|---|---|---|---|---|
| 3 | | S03W03 | X=2510659.025,<br>Y=38525544.554 | 中国医学科学院肿瘤医院深圳医院二期污水处理站（正常使用）相邻区域 | 5m | 专业判断法，污水站相邻区域布点 |
| 4 | | W04 | X: 2511172.608,<br>Y: 38525094.450 | 深圳市公安局龙岗分局宝荷扣车场（已停用）内 | 0m | 专业判断法，扣车场内布点 |
