天津大学
佐治亚理工深圳学院校区建设工程
水土保持设施验收报告

建设单位： 深圳市建筑工务署教育工程管理中心
编制单位： 深圳市宗兴环保科技有限公司

2025 年 9 月

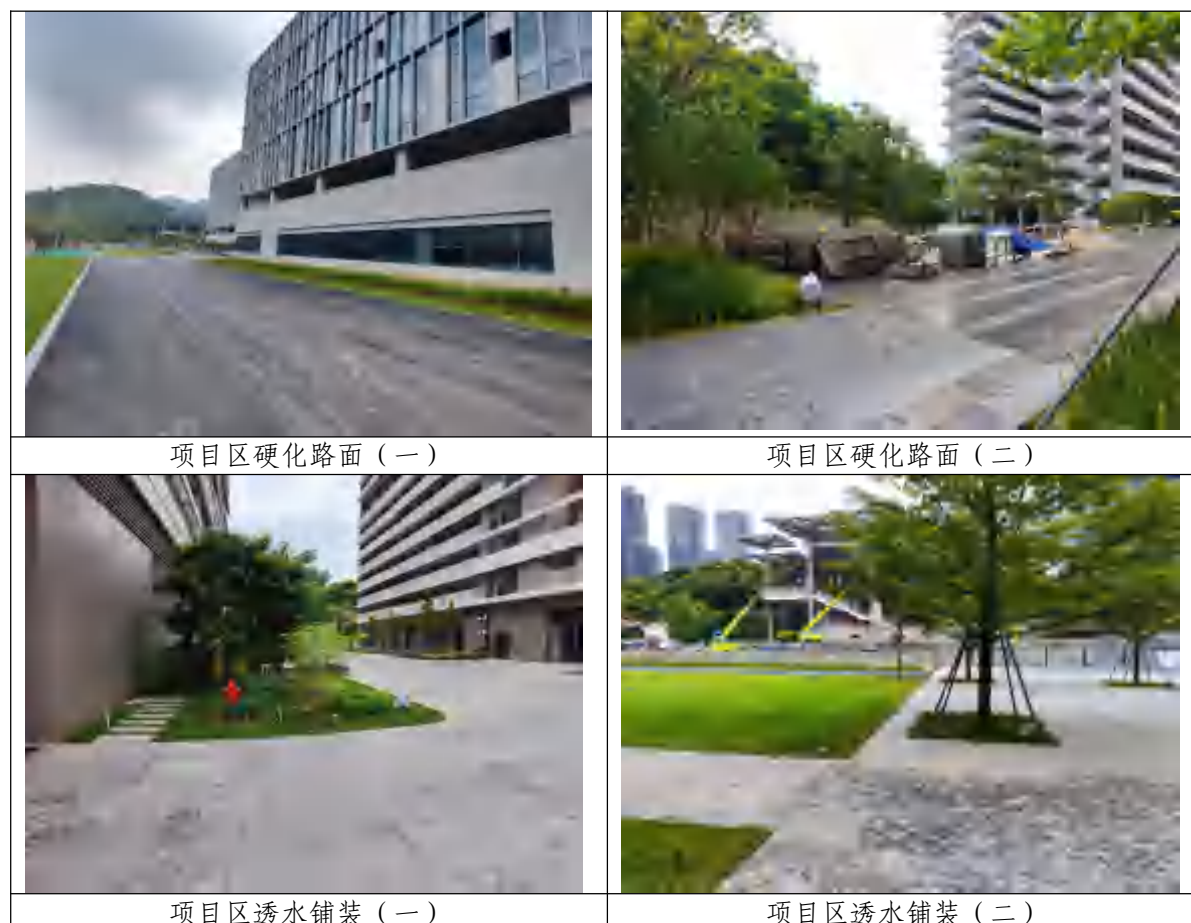
（5）透水铺装工程

东片区场区内非消防车道和车流量较小的道路采取透水砖、透水水泥混凝土和透水沥青等进行铺装，铺设透水铺装面积为 1262.20m²；西片区场区内非消防车道和车流量较小的道路采取透水砖、透水水泥混凝土和透水沥青等进行铺装，铺设透水铺装面积为 1978.80m²。共计铺设透水铺装面积为 3241m²。经统计，实际实施工程量与方案一致。

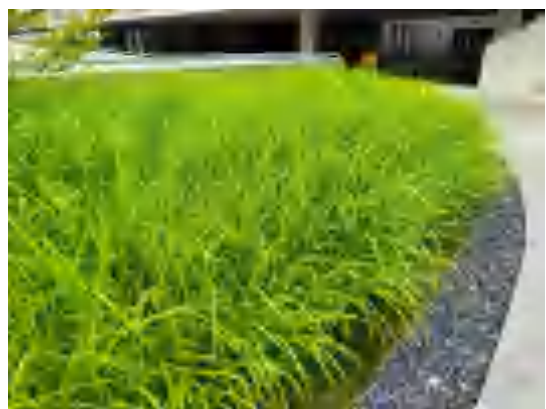
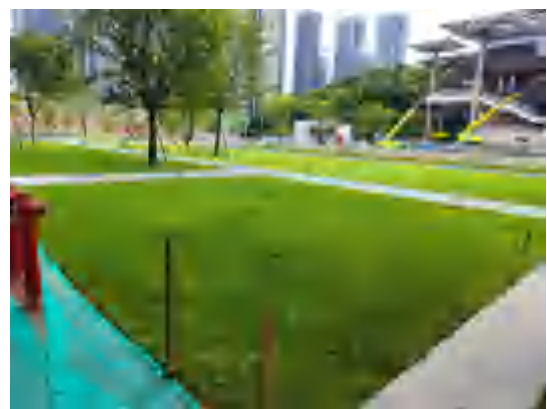
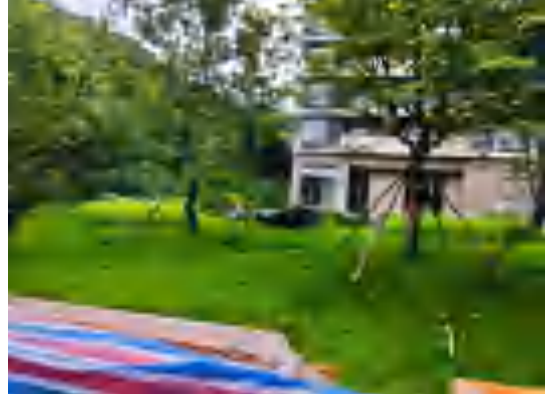
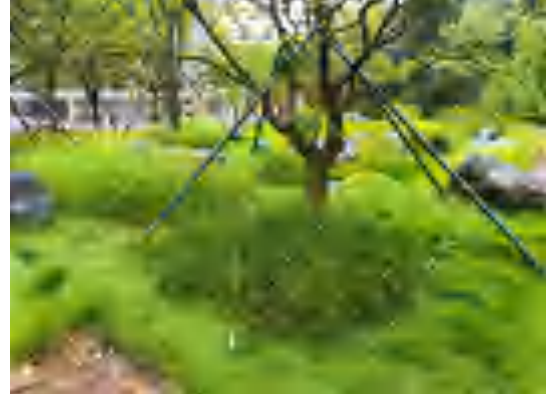
根据资料汇总结合现场调查，本项目区内除由建构筑物、道路等设施所覆盖的区域外，其余地表裸露面栽植了永久性的林草植被形成园林式景观绿化，可进一步增加地表径流下渗，避免了降雨与地表径流冲刷裸露面而夹带泥沙四处漫溢，利于保水固土，本项目建设实施的各项植物措施生长状况一般，项目建设实施的植物措施布局基本合理，基本满足项目区可绿化区域防治水土流失的要求；部分区域可见植被枯萎败死，应加快补植补种，避免降雨与径流冲刷而流失水土。

建筑周边绿化（一）	建筑周边绿化（二）

建筑周边绿化（三）	建筑周边绿化（四）
